**PROCÈS-VERBAL**  
**DESCRIPTIF**  
**AVEC PROCES-VERBAL**  
**DE MESURAGE**

**AFFAIRE : MCS ET ASSOCIES**  
**CONTRE : Mme BERENGUIER**  
**NOS REF : 190082**

**PROCÈS-VERBAL EFFECTUÉ**  
**L'AN DEUX MILLE VINGT DEUX**  
**ET LE SEPT OCTOBRE**

### **MAISON PRINCIPALE ET BATIS MITOYENS AC 268, AC 265 et AC 266.**

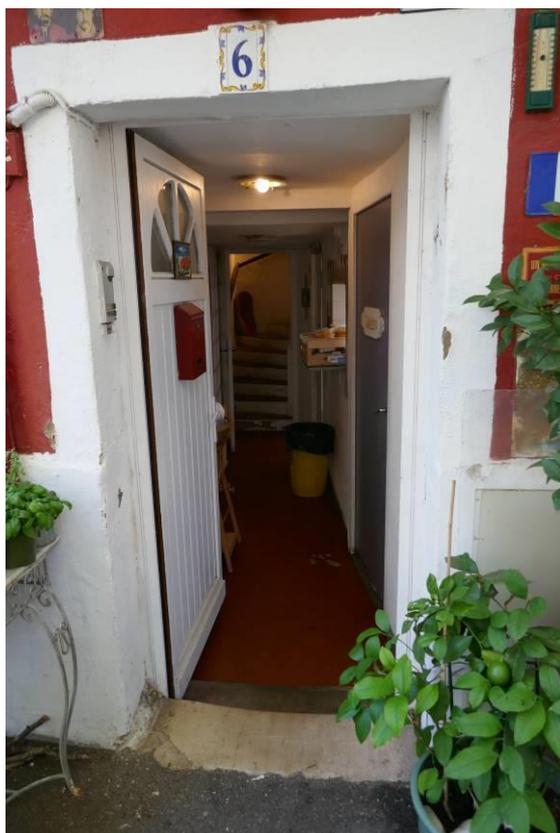
L'accès à la maison principale s'effectue par une porte pleine en bois enduite d'une peinture de couleur blanche en état d'usage moyen avec imposte vitré en partie haute.

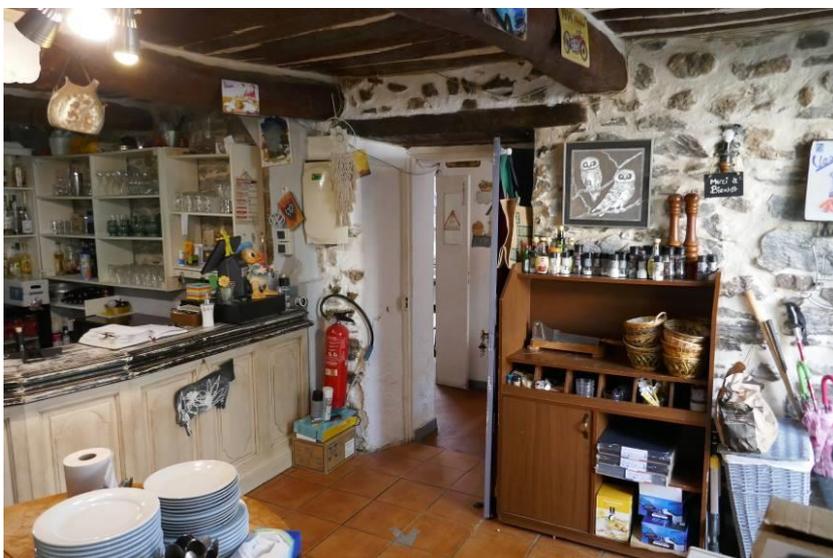
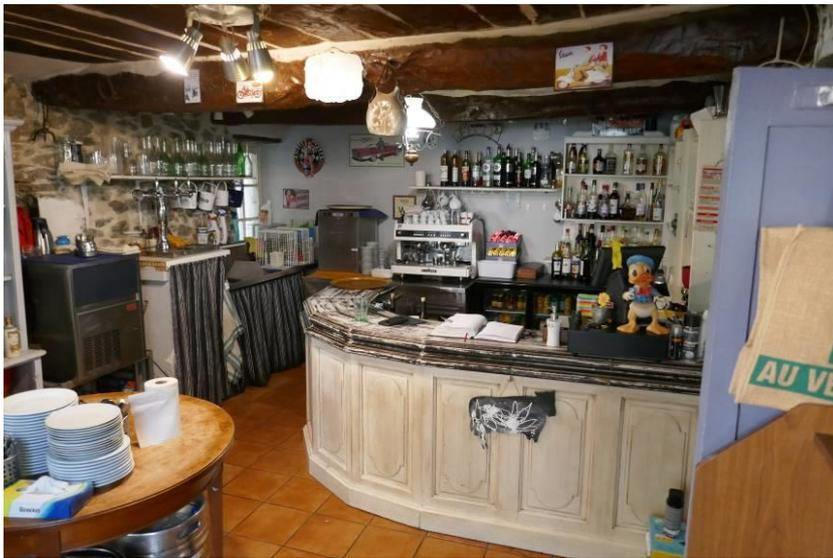
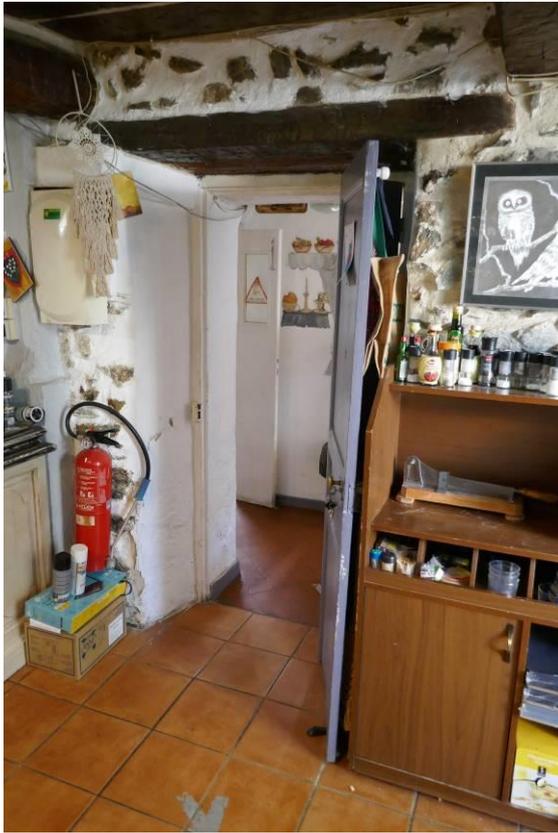
## **BAR : 25.03m<sup>2</sup>**

Le sol est recouvert d'un carrelage d'aspect terre cuite, de facture semi-récente en état d'usage moyen, dégradé, comportant des éclats sur plusieurs carreaux.

La pièce est aérée et éclairée par deux fenêtres en bois de facture ancienne, enduites d'une peinture de couleur blanche en mauvais état simple vitrage, équipées d'un barreaudage à l'extérieur et par la porte fenêtre précédemment décrite.

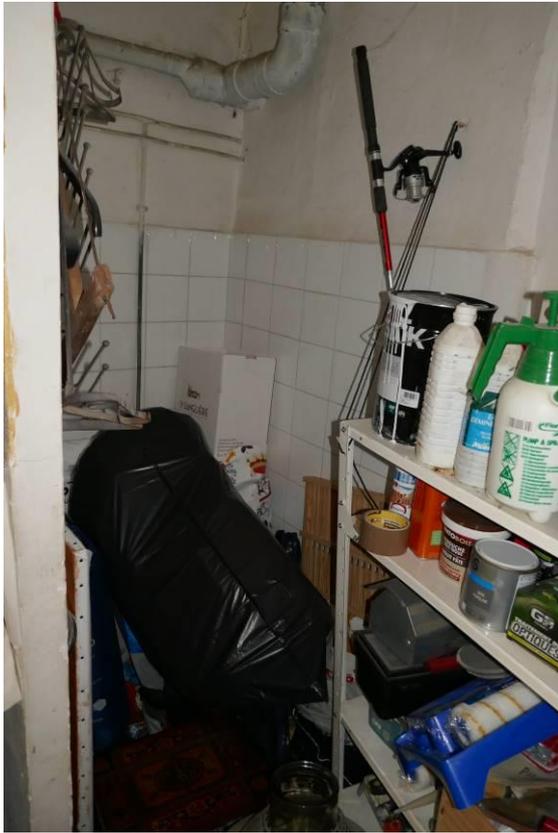
## **DEUXIEME PIECE EN CONTINUITÉ EN PARTIE DROITE : 6.10m<sup>2</sup>**

Les murs sont recouverts d'un papier peint de facture semi-récente en mauvais état.  
Les murs sont également partiellement recouverts d'une faïence de couleur bleue et d'une faïence de couleur blanche, de facture semi-récente en état d'usage moyen.

La pièce est aérée et éclairée par une fenêtre en bois, de facture ancienne simple vitrage, enduite d'une peinture de couleur crème, de facture ancienne en mauvais état.

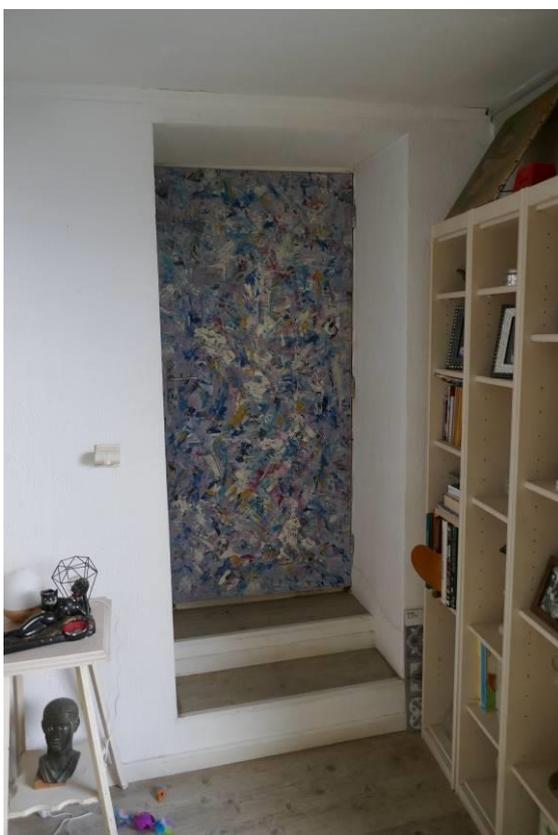
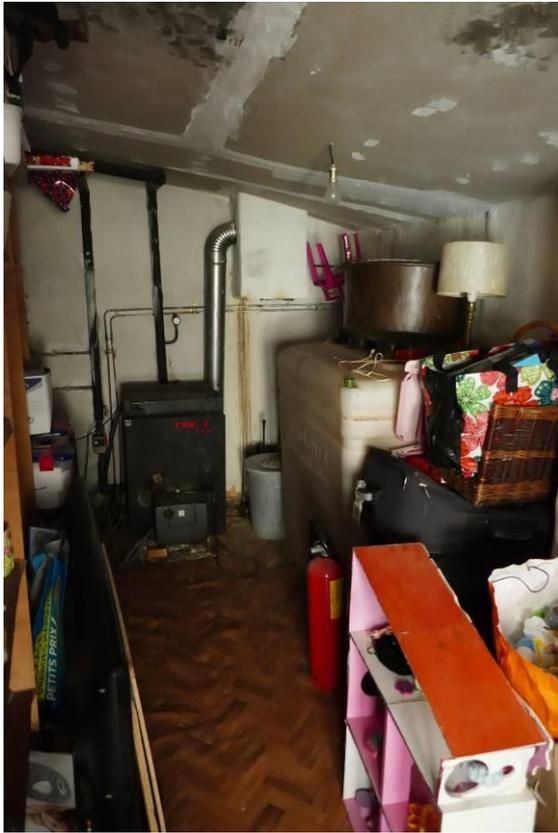
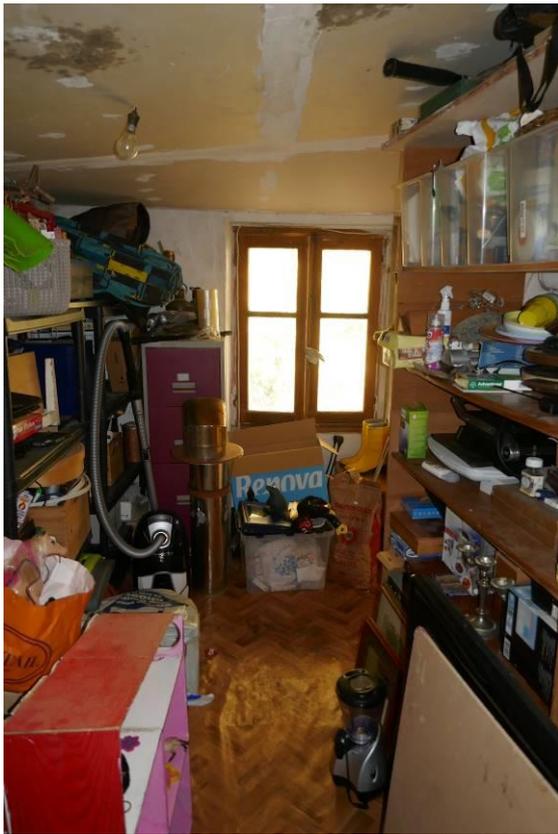
Les murs sont enduits de plâtre de couleur blanche sur un support ancien et dégradé en mauvais état.

La pièce est aérée et éclairée par une fenêtre en bois, de facture ancienne, simple vitrage, en mauvais état.

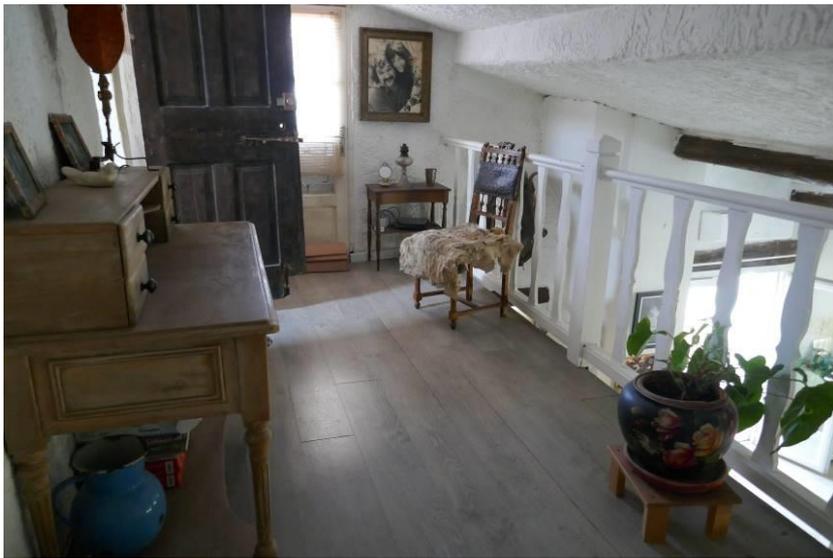
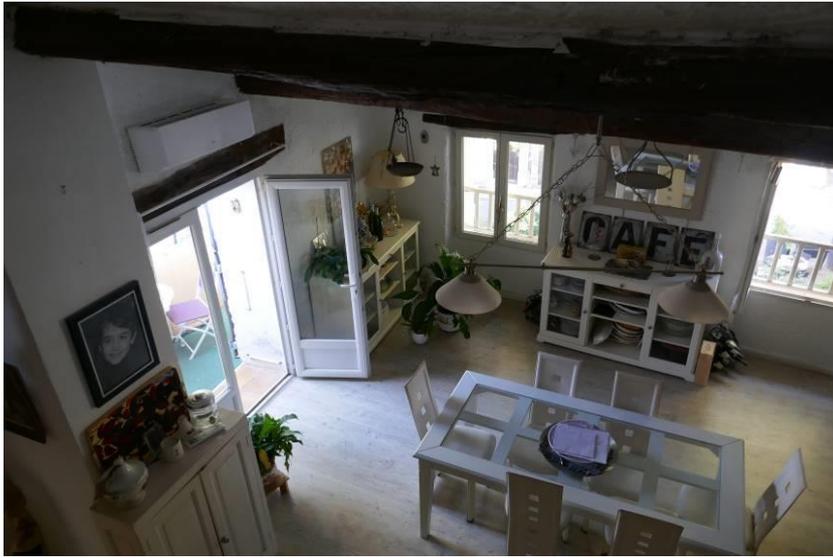
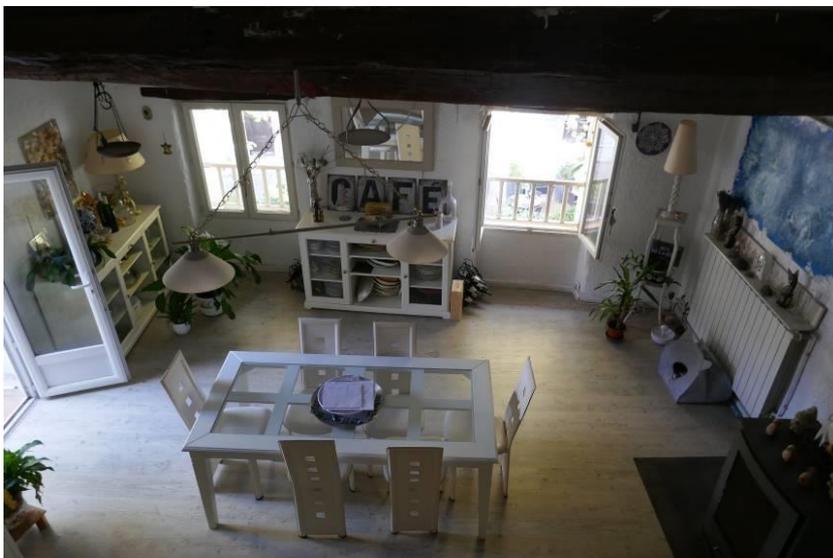
La mezzanine est aérée et éclairée par une porte-fenêtre vitrée en bois de facture semi-récente enduite d'une peinture de couleur crème, de facture semi-récente en mauvais état.

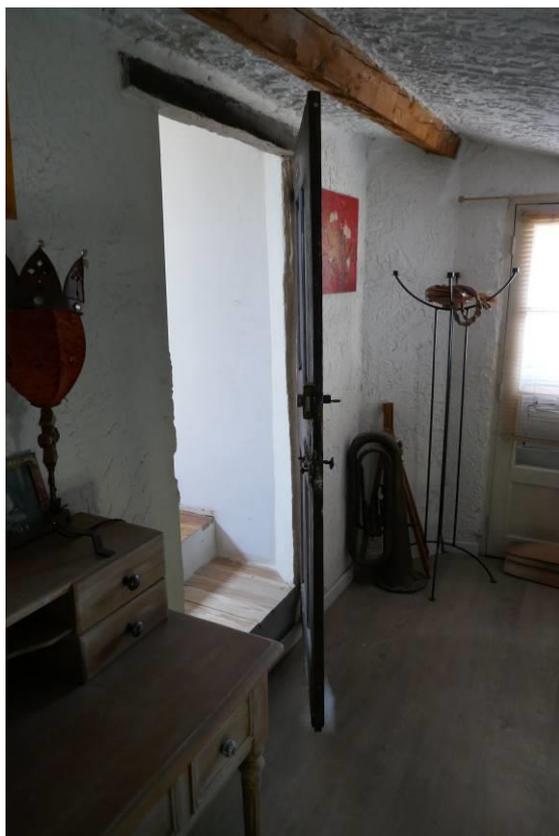
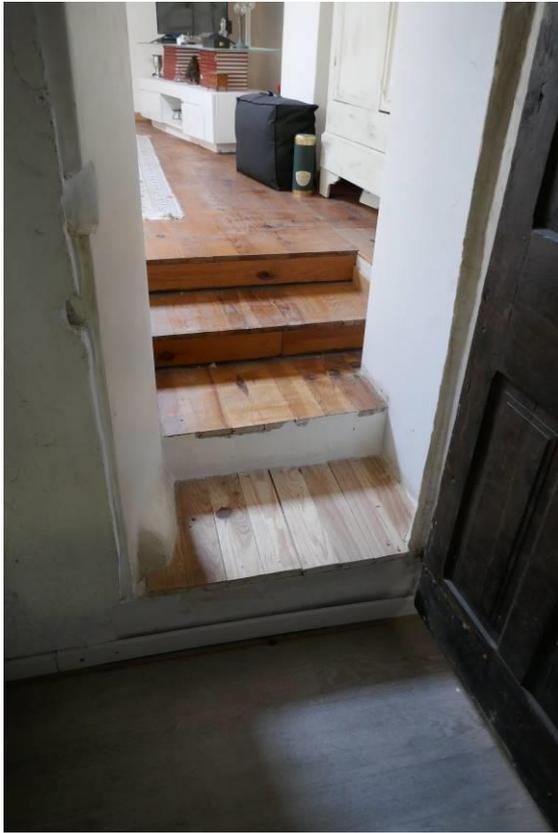
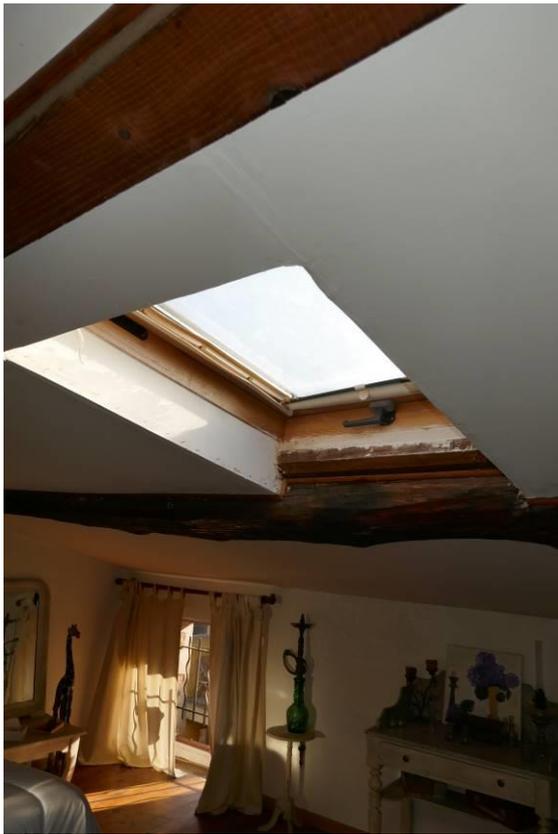
La pièce est également aérée et éclairée par une fenêtre de toit en très mauvais état.

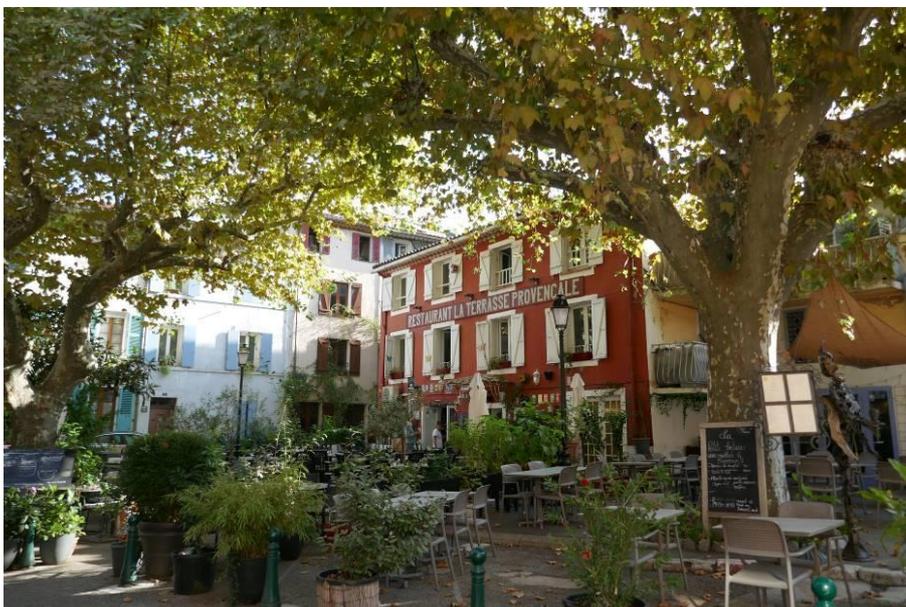
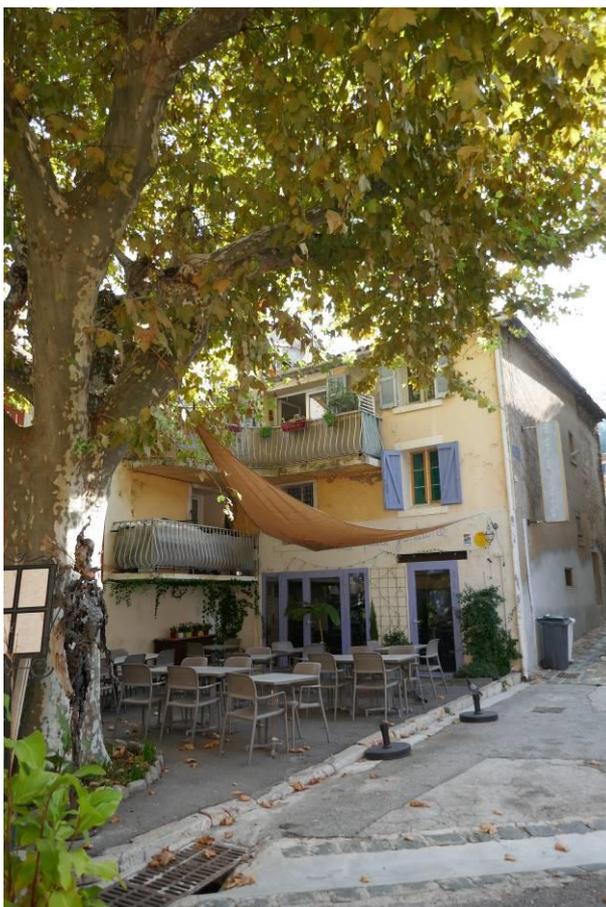
### **FACADES**

Les façades sont revêtues d'un enduit de couleur ocre et crème en bon état.
