**PROCÈS-VERBAL**  
**DESCRIPTIF**  
**AVEC PROCES-VERBAL**  
**DE MESURAGE**

**AFFAIRE : MCS ET ASSOCIES**  
**CONTRE : Mme BERENGUIER**  
**NOS REF : 190082**

**PROCÈS-VERBAL EFFECTUÉ**  
**L'AN DEUX MILLE VINGT DEUX**  
**ET LE SEPT OCTOBRE**

### **MAISON PRINCIPALE ET BATIS MITOYENS AC 268, AC 265 et AC 266.**

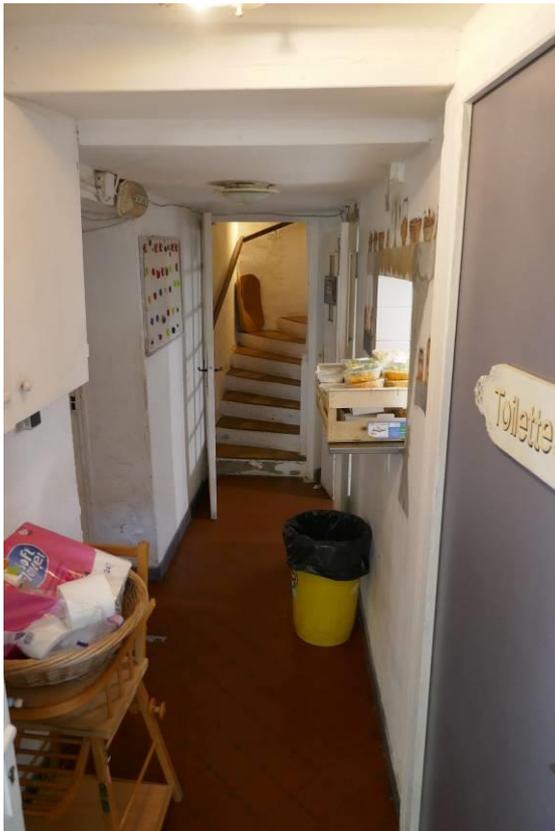
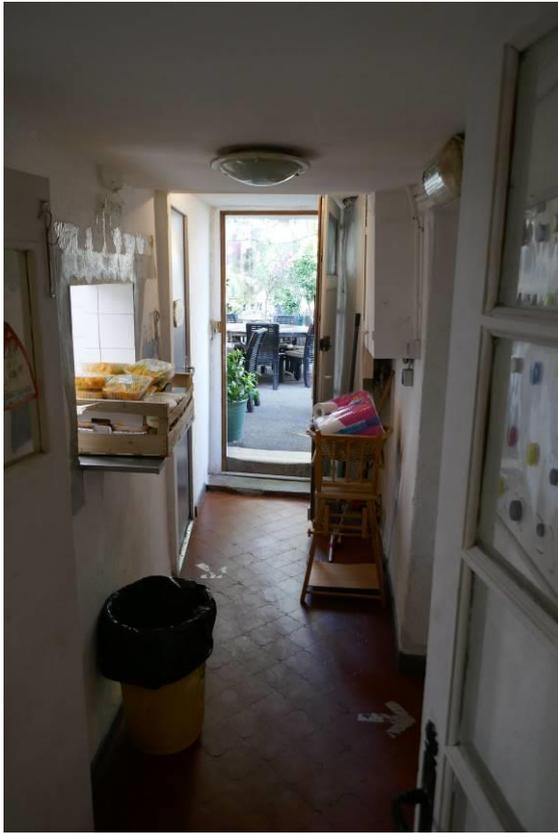
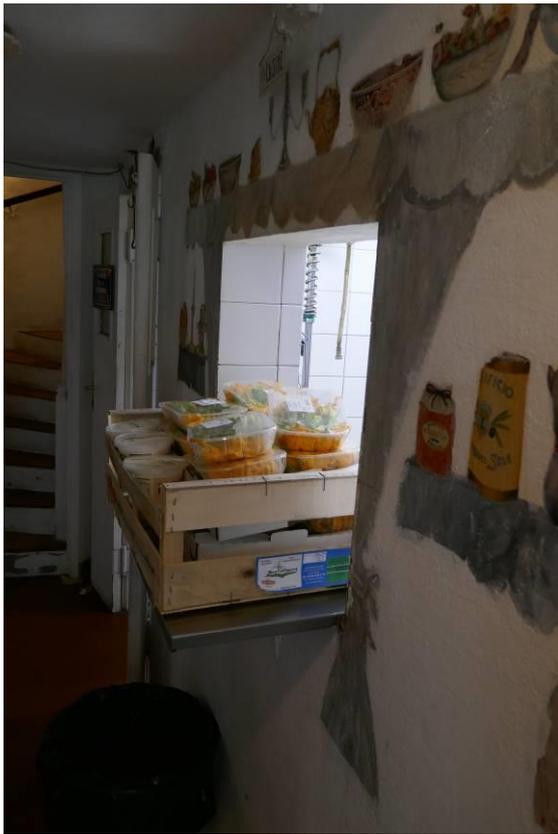
## COULOIR DE DÉGAGEMENT : 5.68m<sup>2</sup>

Le sol est recouvert de tommettes marseillaises de facture semi- récente en forme losange en état d'usage moyen.

Les murs sont recouverts d'un crépi maçonné enduit d'une peinture de couleur blanche de facture semi-récente en état d'usage moyen.

Le mur en partie droite, entre les W.C. et la cuisine est ouvert par un passe-plat.

Le plafond est enduit d'une peinture de couleur blanche de facture semi-récente en état d'usage moyen.

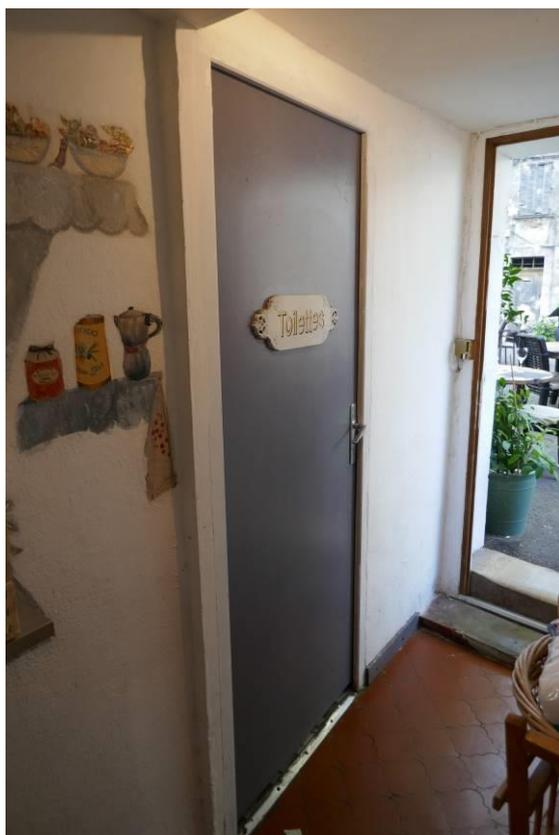
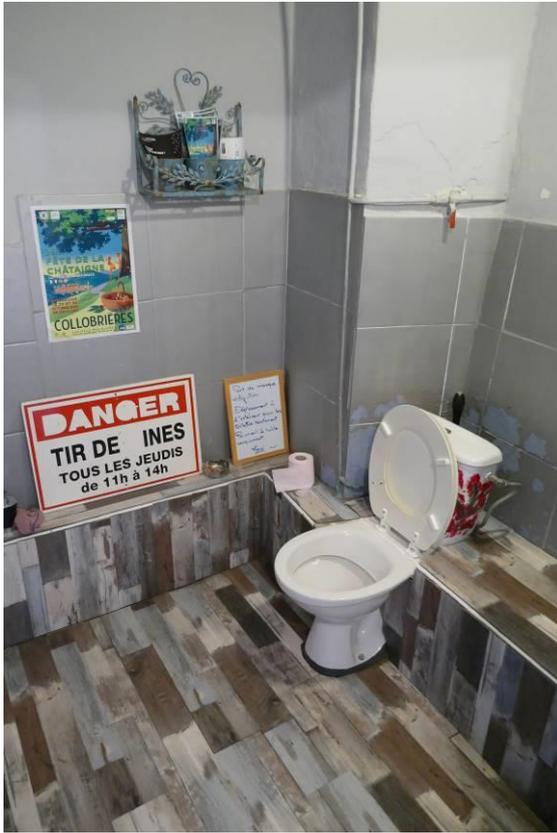
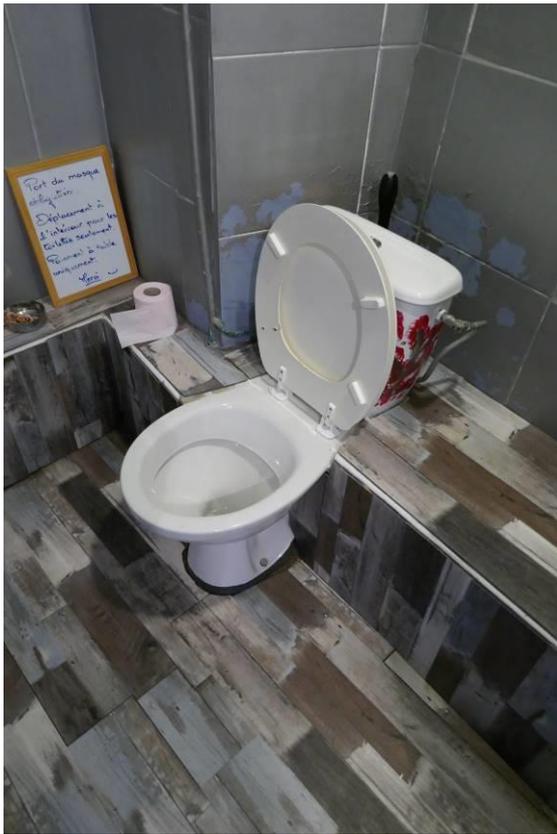
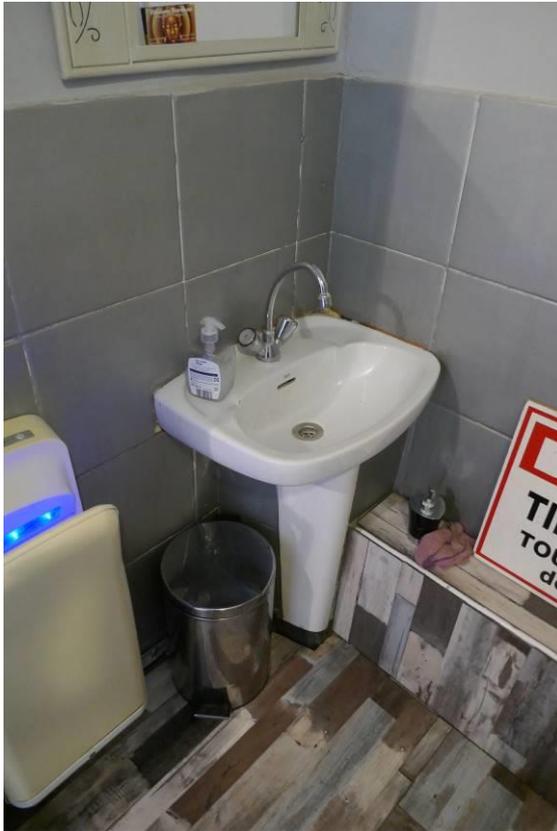
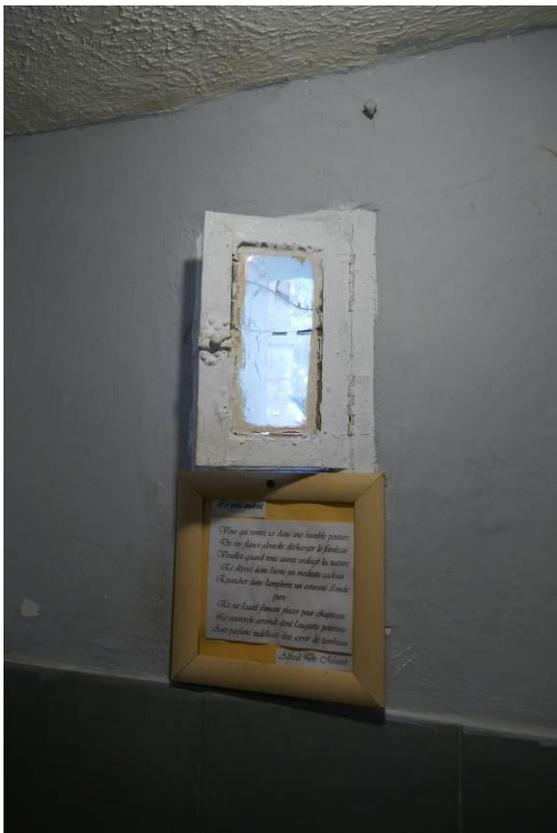
## PREMIERE PIECE A DROITE : W.C. : 2.43m<sup>2</sup>

L'accès à la pièce s'effectue par une porte pleine enduite d'une peinture de couleur grise de facture semi-récente en état d'usage moyen.

Le sol est recouvert d'un revêtement vinylique d'aspect lattes de parquet cérusé, de facture récente en bon état.

Les murs en périphérie basse sont recouverts d'une faïence enduite d'une peinture de couleur grise en état d'usage moyen.

Les murs en partie haute sont enduits d'une peinture de couleur grise de facture semi-récente en état d'usage moyen.

- Un W.C. à l'anglaise, chasse dorsale à double débit en céramique de couleur blanche, avec lunette et abattant.
- Un lavabo sur colonne en céramique de couleur blanche équipé d'un robinet mélangeur en bon état.

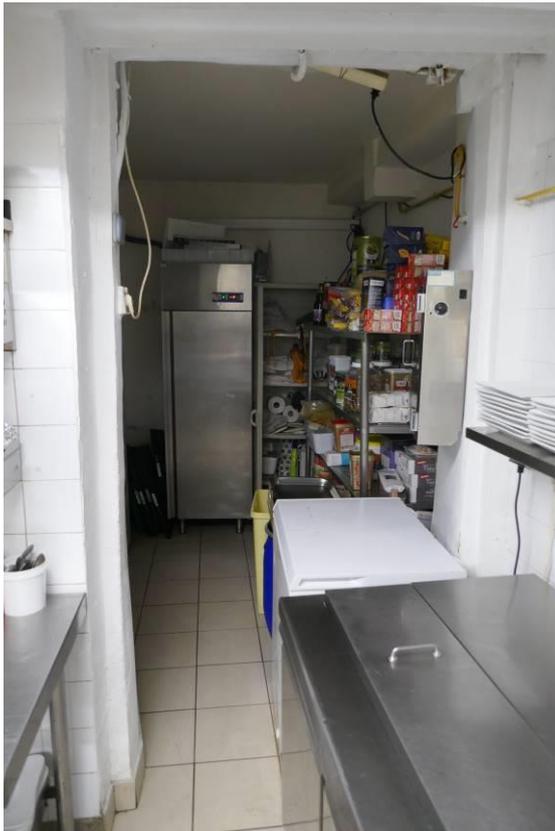
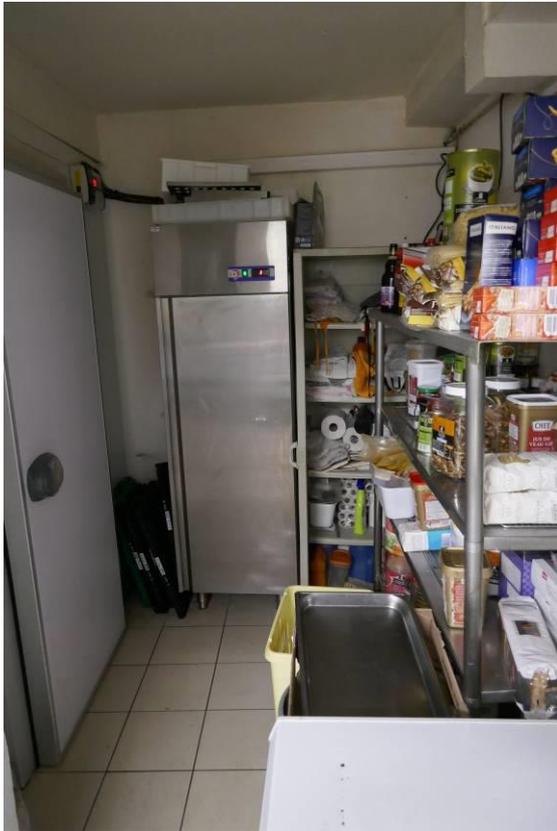
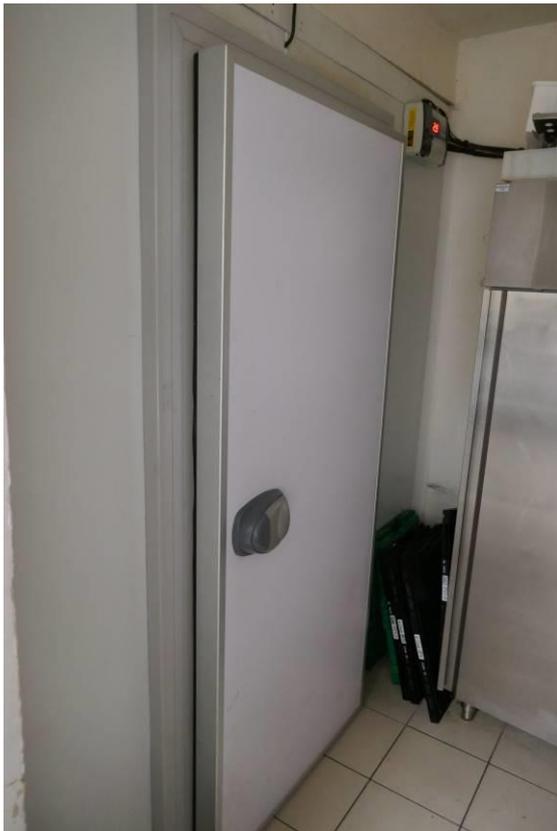
**PIECE AVEUGLE : 8.64m<sup>2</sup>**

Le plafond est enduit d'une peinture de couleur blanche en état d'usage moyen.

La pièce est aménagée sur sa partie gauche par une chambre froide.

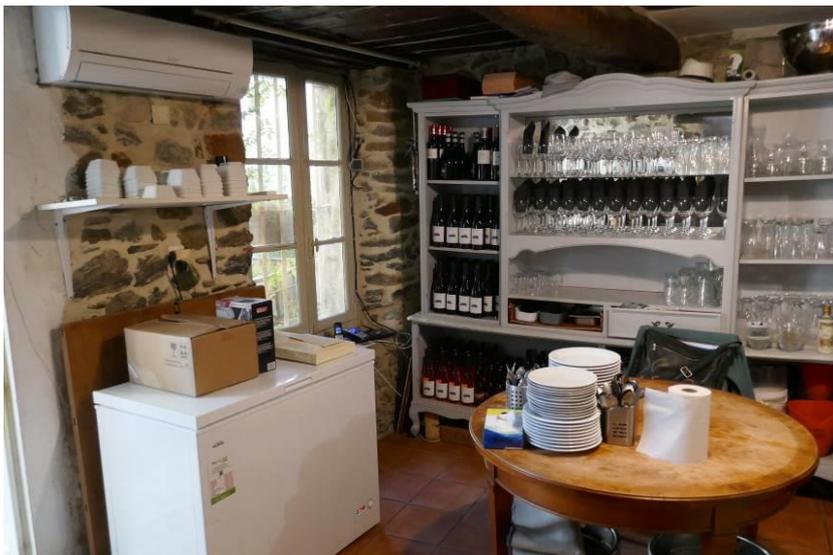
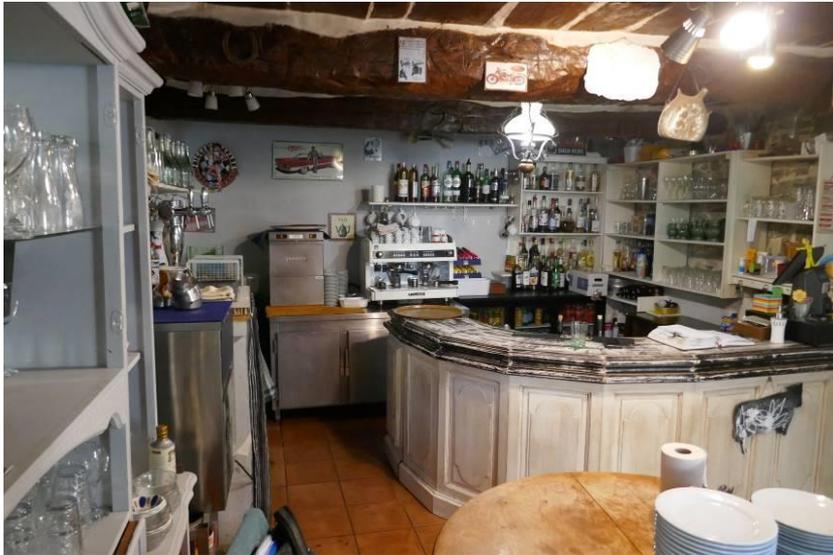
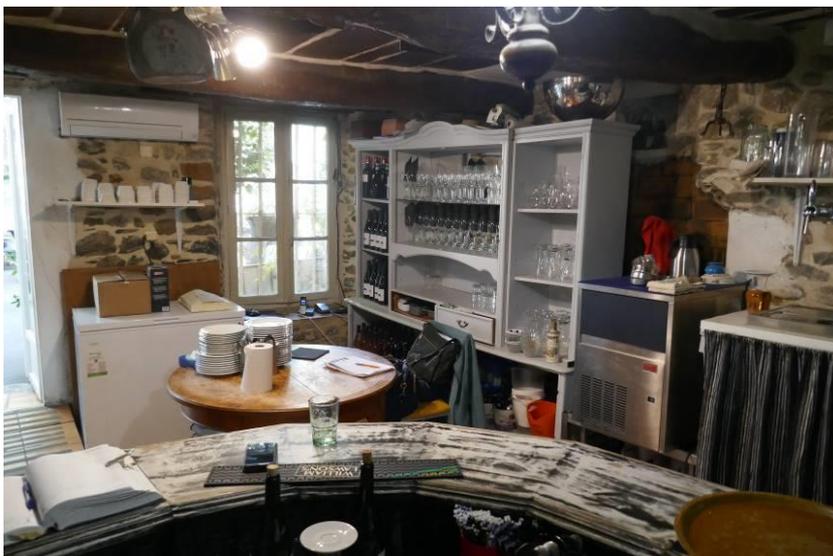
Le sol est recouvert d'un carrelage d'aspect terre cuite, de facture semi-récente en état d'usage moyen, dégradé, comportant des éclats sur plusieurs carreaux.

La pièce est aérée et éclairée par deux fenêtres en bois de facture ancienne, enduites d'une peinture de couleur blanche en mauvais état simple vitrage, équipées d'un barreaudage à l'extérieur et par la porte fenêtre précédemment décrite.

La pièce est équipée d'une unité de climatisation de marque MITSUBISHI ELECTRIC.

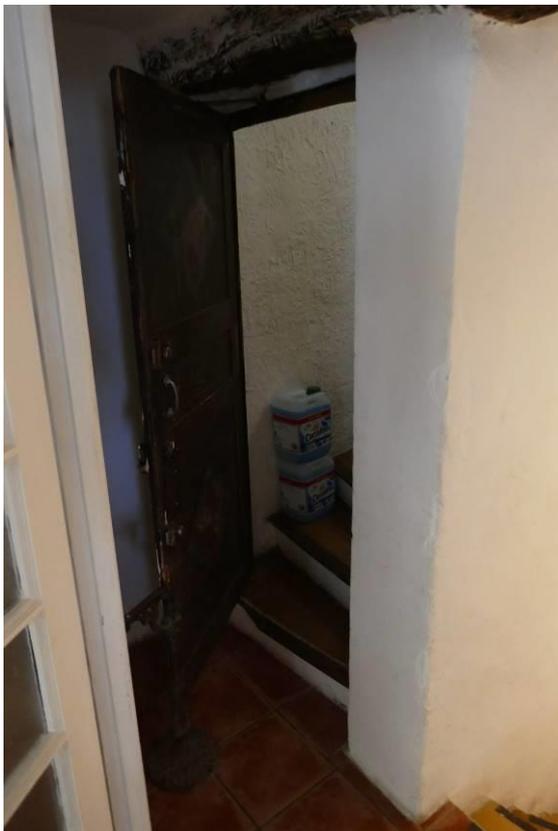
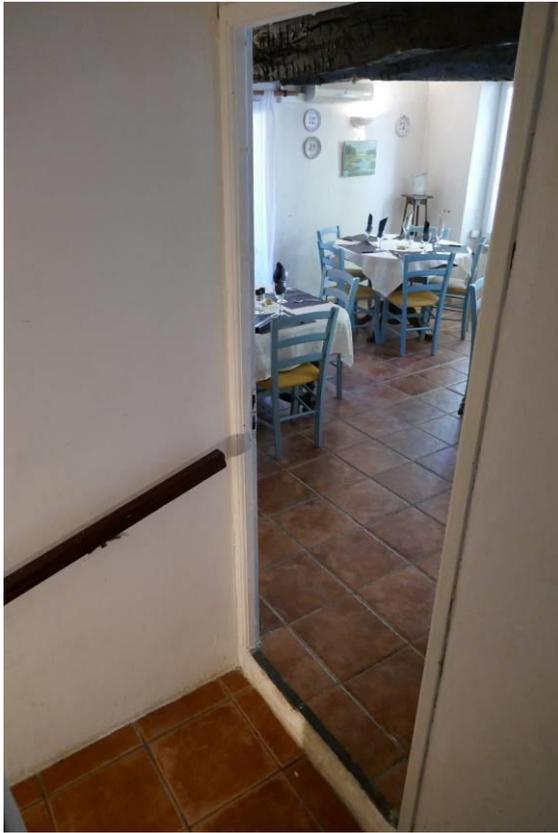
## **PALIER DU PREMIER ÉTAGE : 1.68m<sup>2</sup>**

Le sol du palier est recouvert d'un carrelage d'aspect terre cuite, de facture semi-récente en état d'usage moyen.

Les murs du palier sont enduits d'une peinture de couleur blanche, de facture semi-récente en état d'usage moyen.

Le plafond est enduit d'une peinture de facture récente en état d'usage moyen.  
Une poutre traverse partiellement le plafond de l'étage.

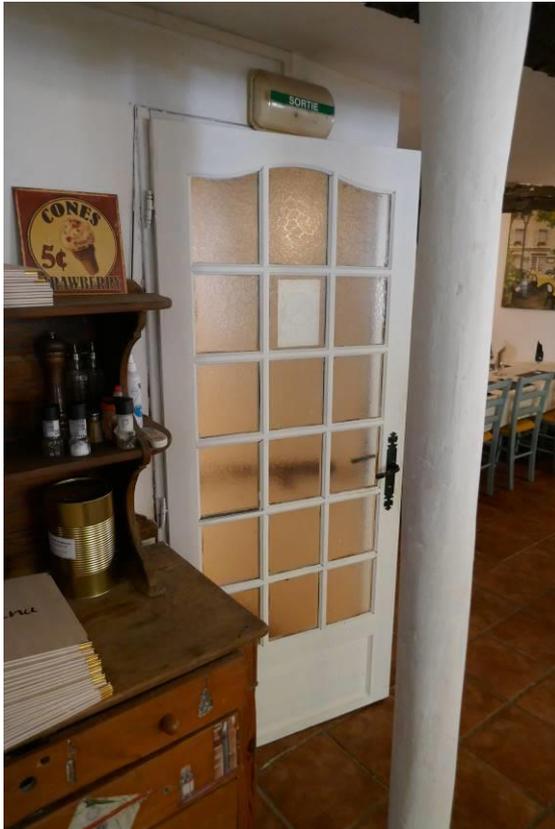
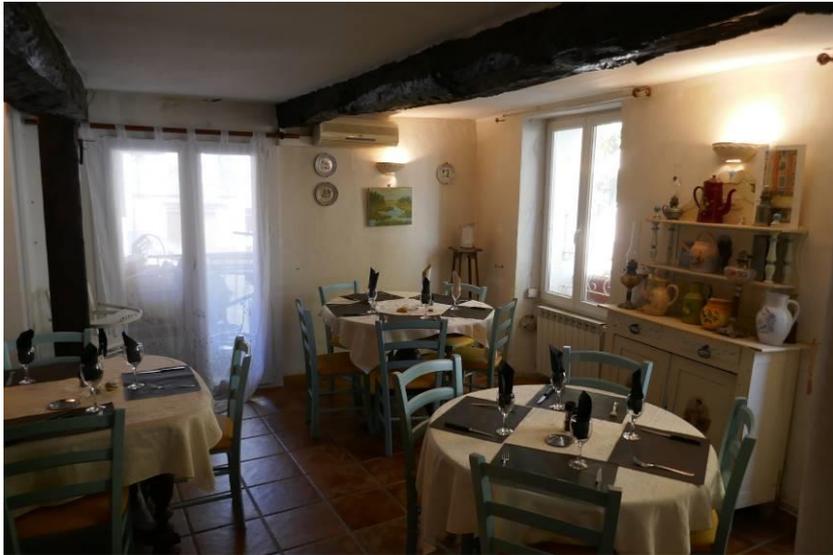
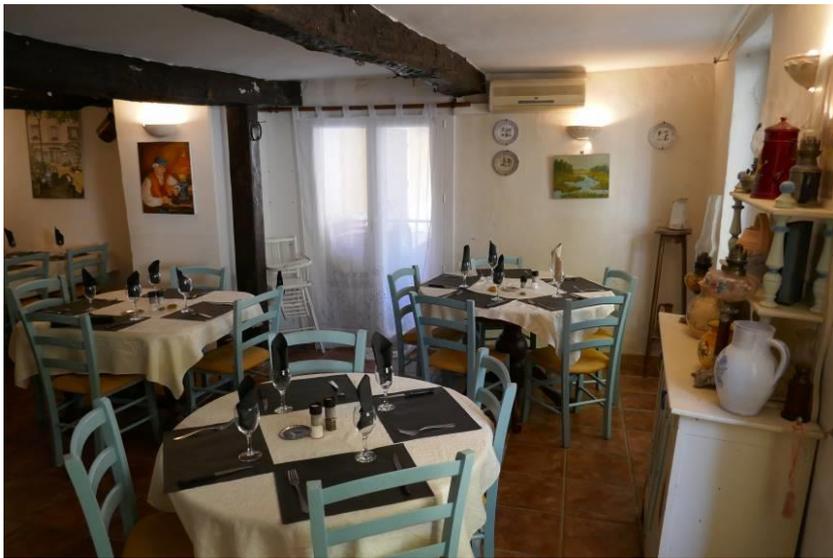
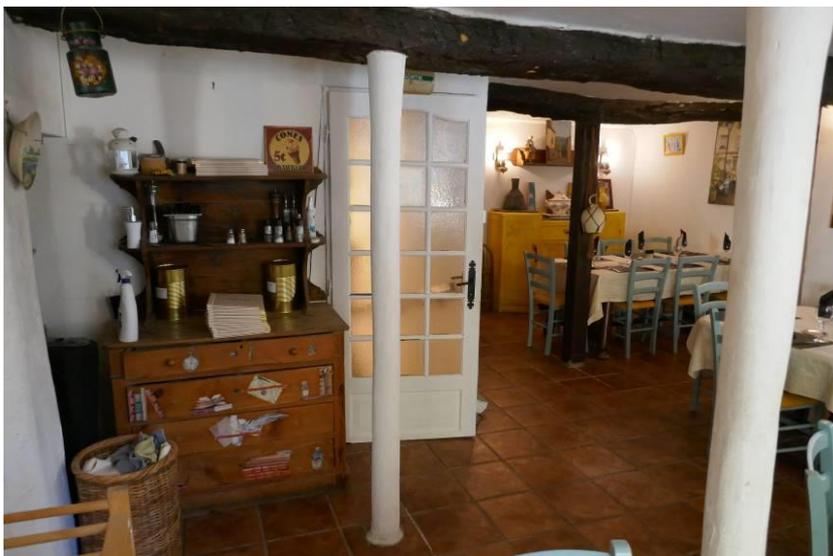
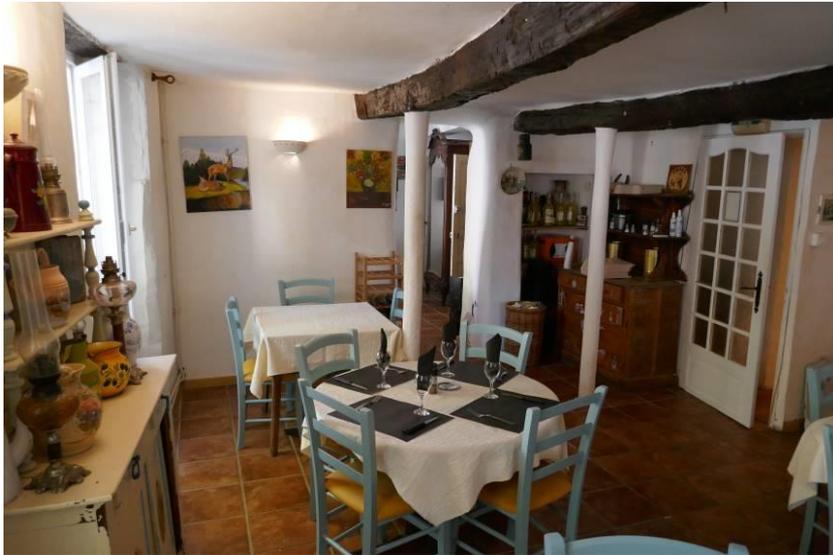
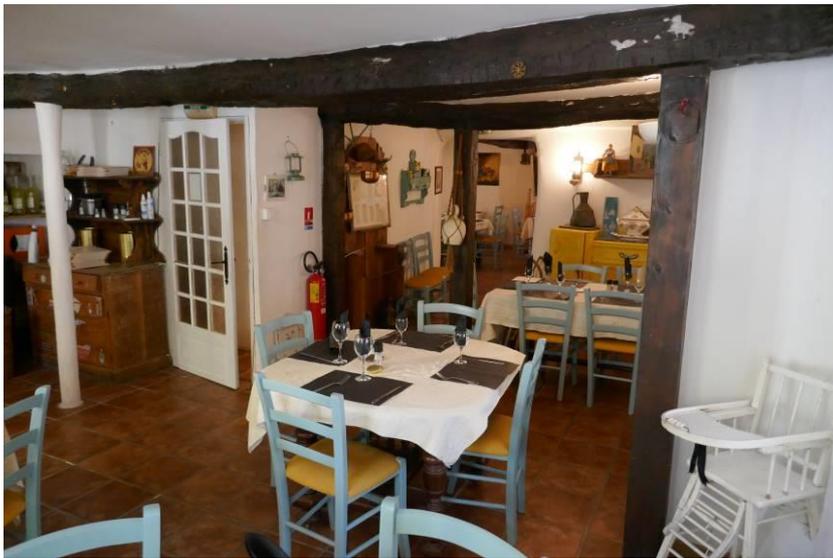
## **PIECE DU PREMIER ÉTAGE : 33.02m<sup>2</sup>**

L'accès s'effectue par une porte vitrée enduite d'une peinture de couleur blanche, de facture semi-récente en état d'usage moyen.

La pièce est aérée et éclairée par deux portes-fenêtres en P.V.C de couleur blanche double vitrage, de facture récente en bon état et une double porte-fenêtre en P.V.C de couleur blanche, de facture récente en bon état.

La pièce est équipée de deux radiateurs de chauffage central et d'une unité de climatisation intérieure de marque CEFRE.

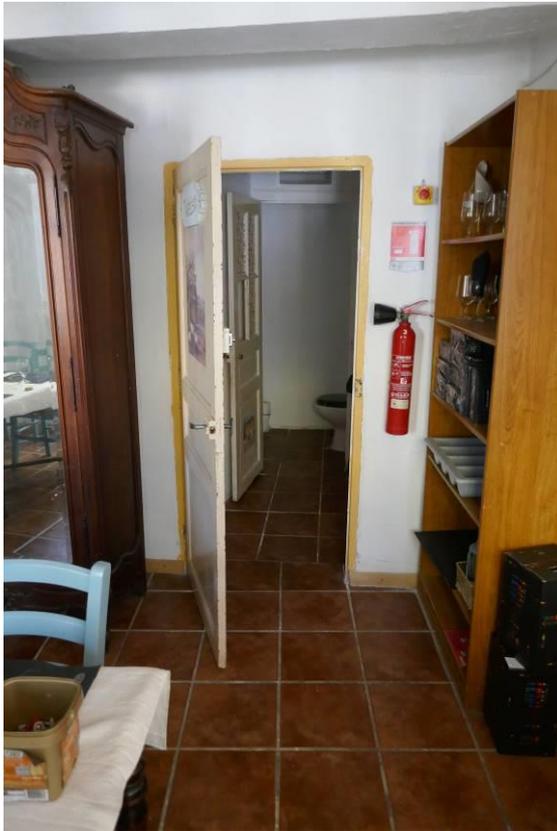
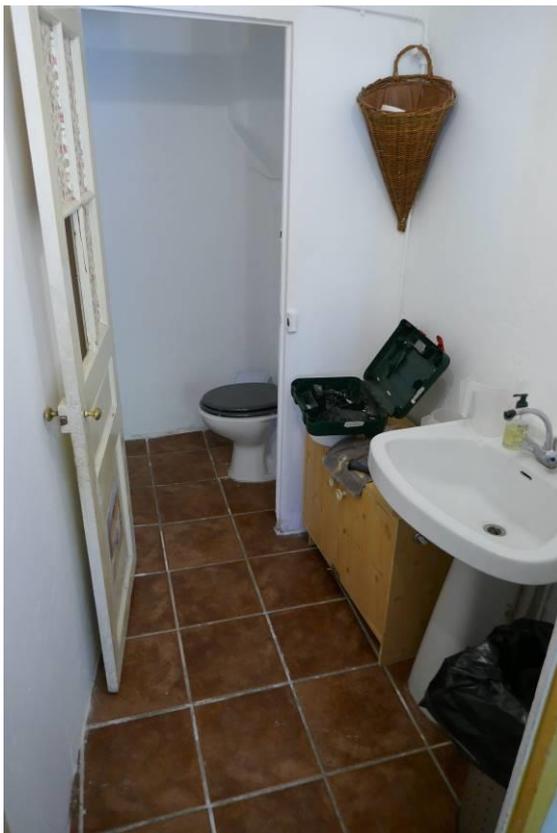
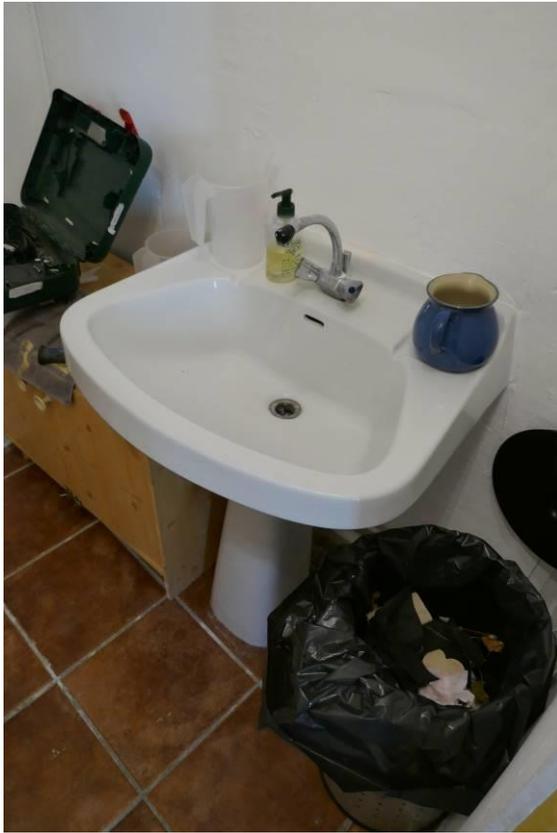
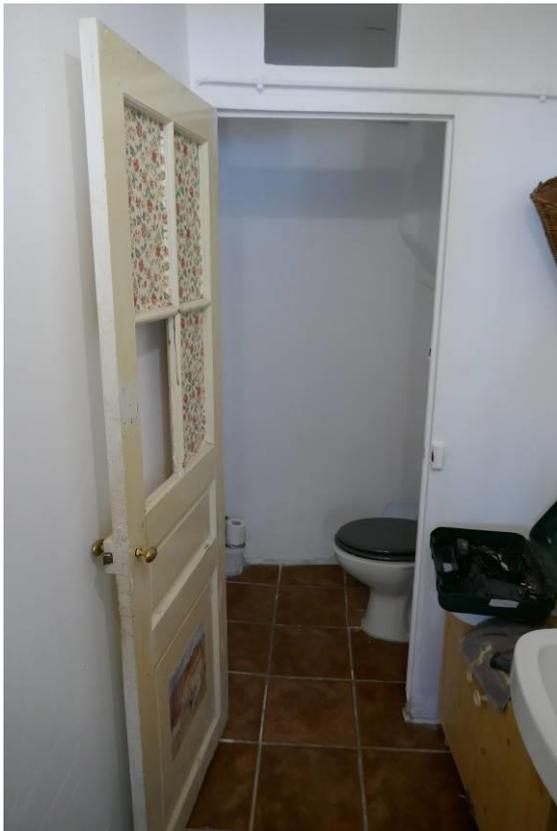
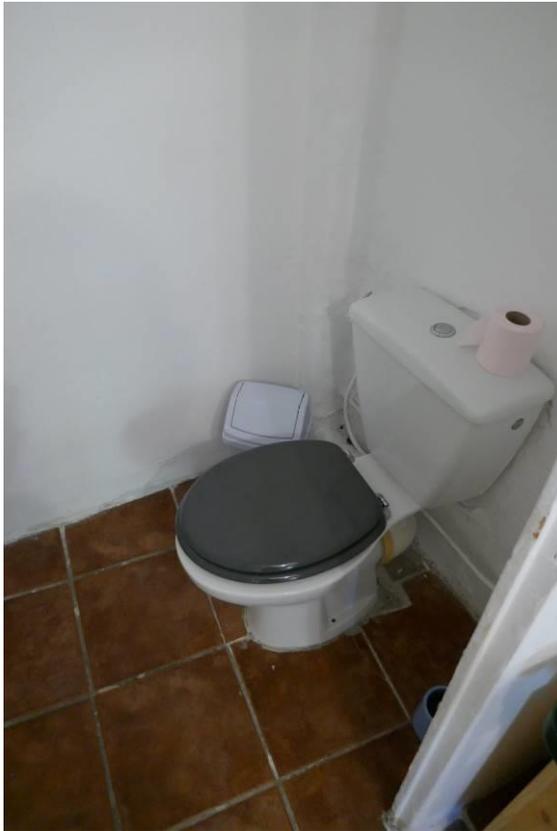
## SANITAIRES : 3.52m<sup>2</sup>

L'accès aux sanitaires s'effectue par une porte pleine en bois de facture ancienne, enduite d'une peinture de couleur crème, en mauvais état.

Le sol est recouvert d'un carrelage d'aspect terre cuite, de facture récente en état d'usage moyen.

Les murs sont enduits d'une peinture de couleur blanche, de facture récente en bon état.

Le plafond est enduit d'une peinture de couleur blanche, de facture récente en bon état.

- Un lavabo sur colonne en céramique de couleur blanche, équipé d'un robinet mélangeur, de facture semi-récente en état d'usage moyen.

L'accès aux W.C. s'effectue par une porte pleine en bois enduite d'une peinture de couleur crème, de facture ancienne en mauvais état.

Les murs et le plafond sont enduits d'une peinture de couleur blanche, de facture récente en bon état.

- Un W.C. chasse dorsale à l'anglaise à double débit, en céramique de couleur blanche, avec lunette et abattant.

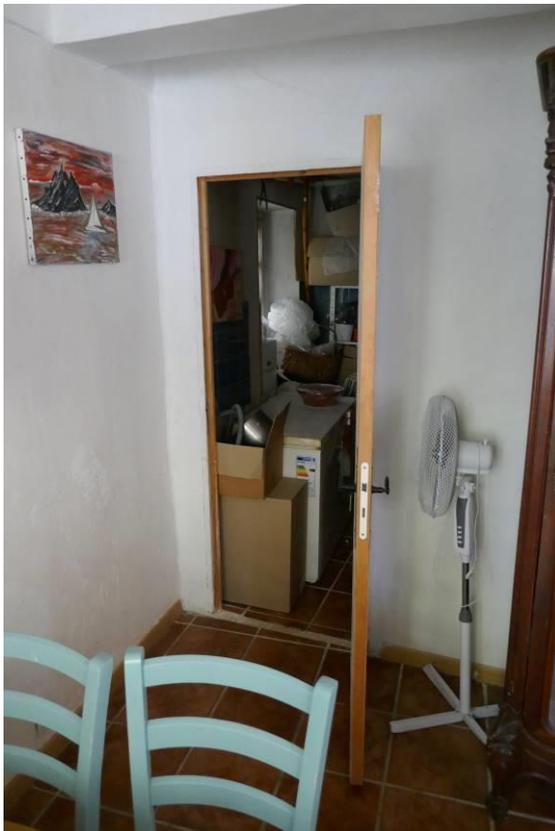
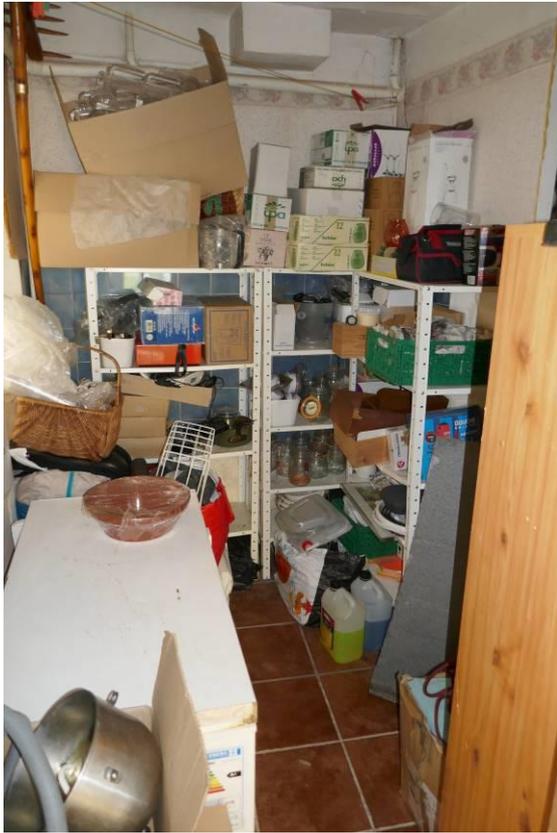
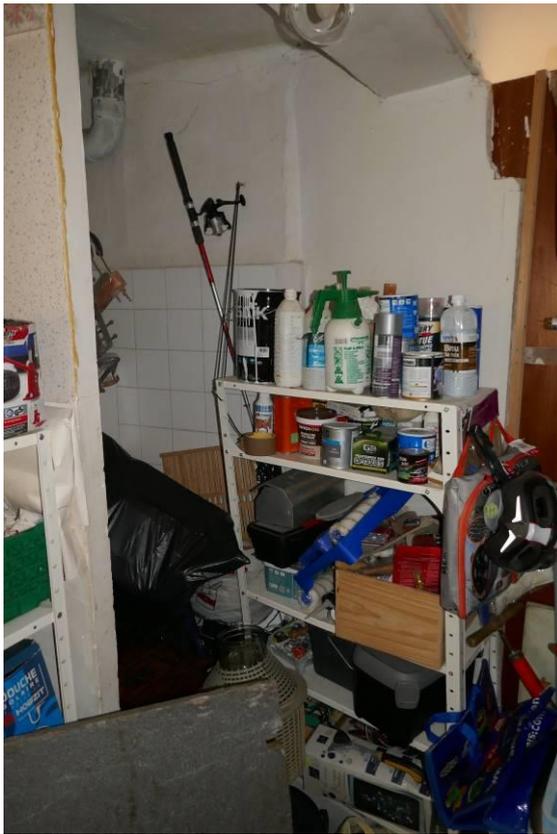
## **DEUXIEME PIECE EN CONTINUITÉ EN PARTIE DROITE : 6.10m<sup>2</sup>**

L'accès à la pièce s'effectue par une porte pleine postformée à l'état brut, de facture récente en état d'usage moyen.

Le sol est recouvert d'un carrelage d'aspect terre cuite, de facture récente en bon état.

Les murs sont recouverts d'un papier peint de facture semi-récente en mauvais état.  
Les murs sont également partiellement recouverts d'une faïence de couleur bleue et d'une faïence de couleur blanche, de facture semi-récente en état d'usage moyen.

Le plafond est enduit d'une peinture de facture semi-récente en état d'usage moyen.

La pièce est aérée et éclairée par une fenêtre en bois, de facture ancienne simple vitrage, enduite d'une peinture de couleur crème, de facture ancienne en mauvais état.

Un espace douche et sanitaire est aménagé dans cette pièce. Celui-ci est partiellement accessible et ne pourra faire l'objet d'une description.

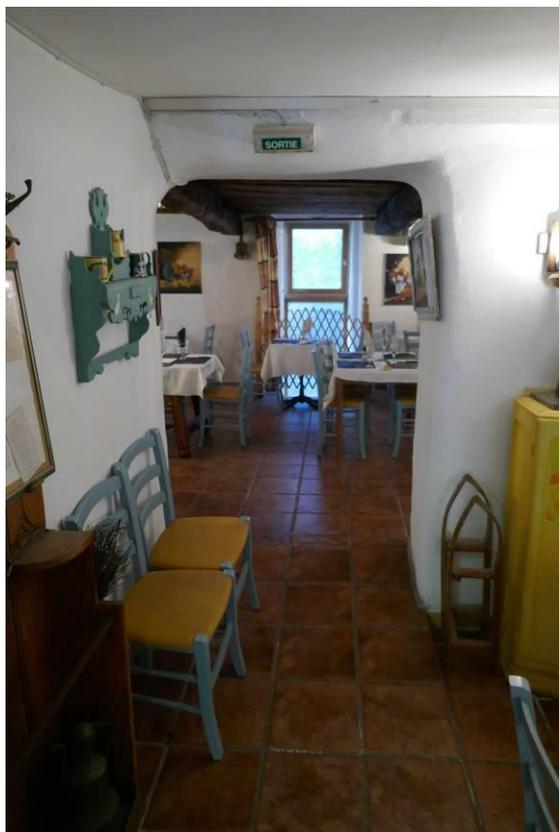
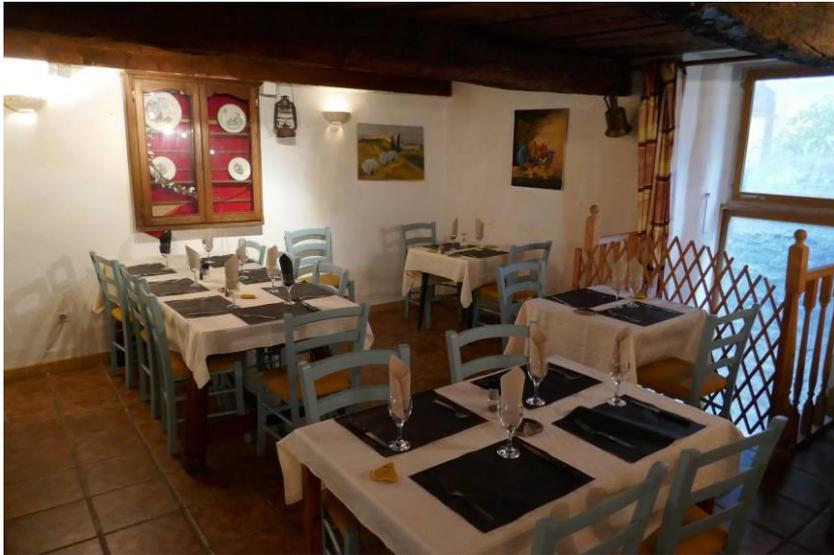
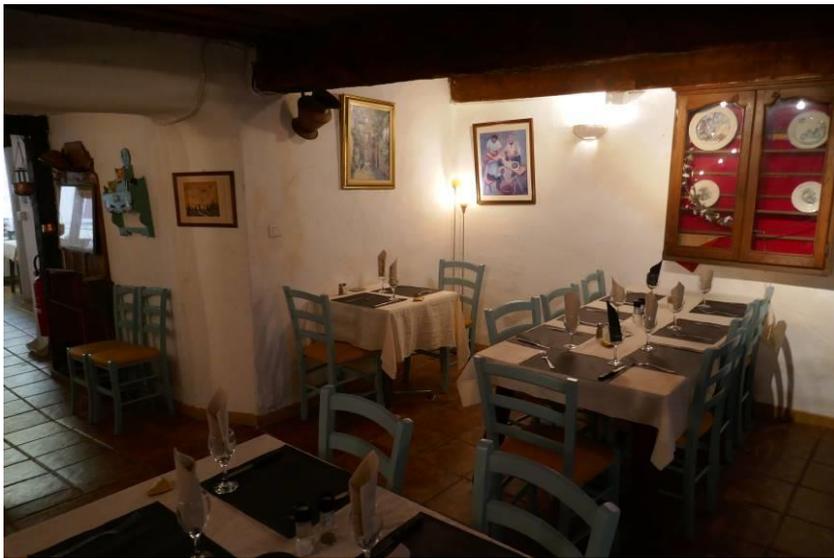
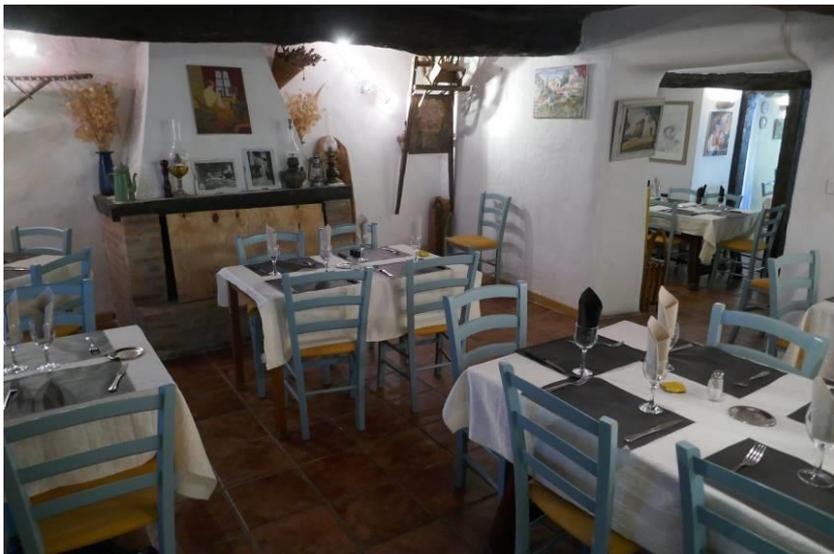
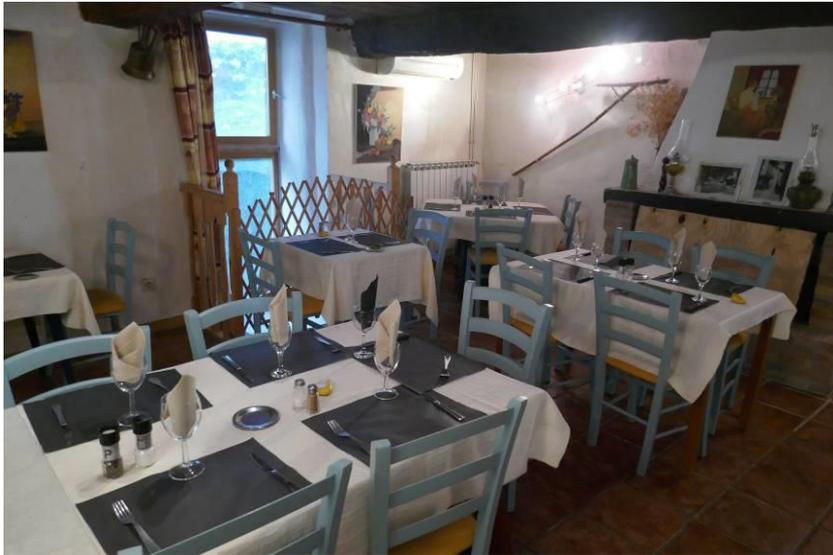
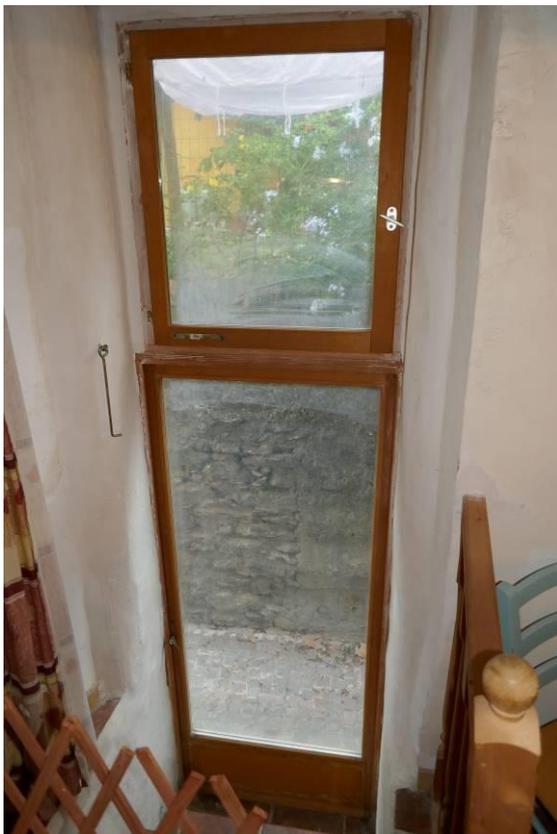
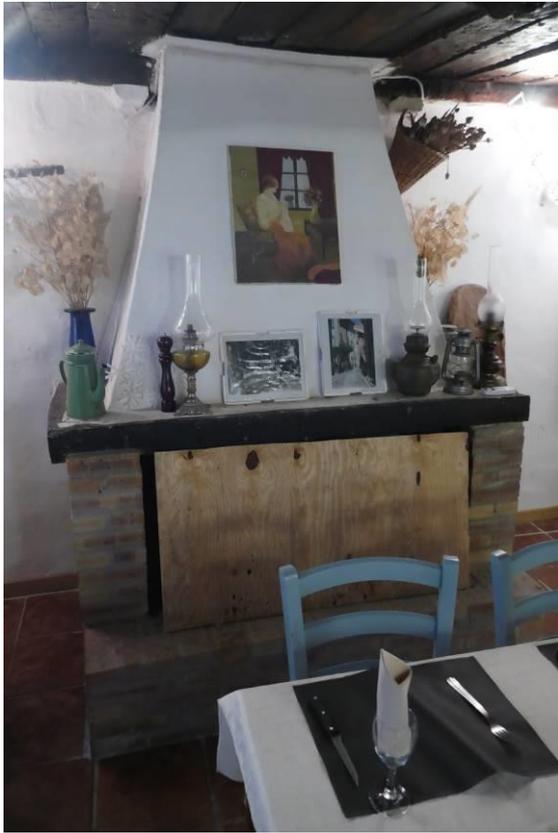
## PIECE EN CONTINUITÉ EN PARTIE GAUCHE : 23.70m<sup>2</sup>

Le sol est recouvert d'un carrelage d'aspect terre cuite, de facture récente en bon état.

Les murs sont enduits d'une peinture de couleur blanche, de facture semi-récente en état d'usage moyen.

Le plafond est composé de poutres et d'entre-poutres, de facture ancienne, enduites d'un verni teinte foncée.

La pièce est aérée et éclairée par une porte-fenêtre et une fenêtre en bois brut, double vitrage, de facture récente en état d'usage moyen.

La pièce est agrémentée d'une cheminée, foyer en brique, poutre partielle en bois, et hotte enduite d'une peinture de couleur blanche, de facture récente et semi-récente en bon état.

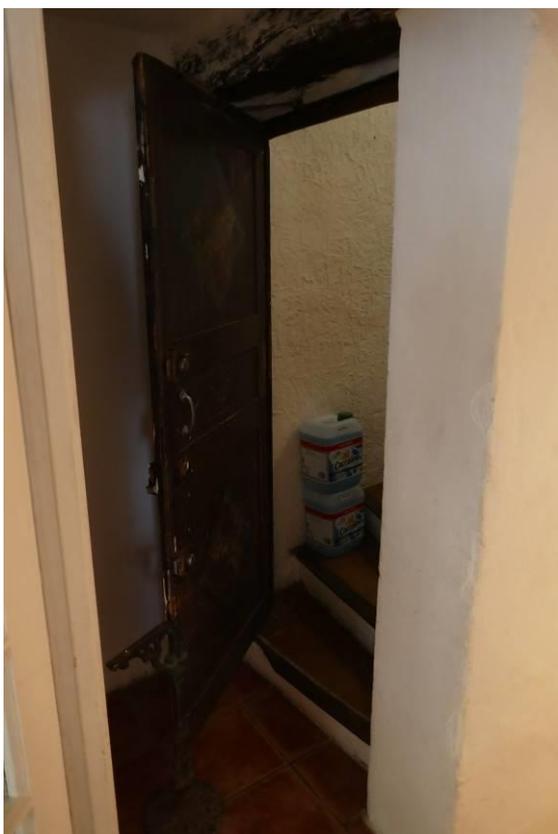
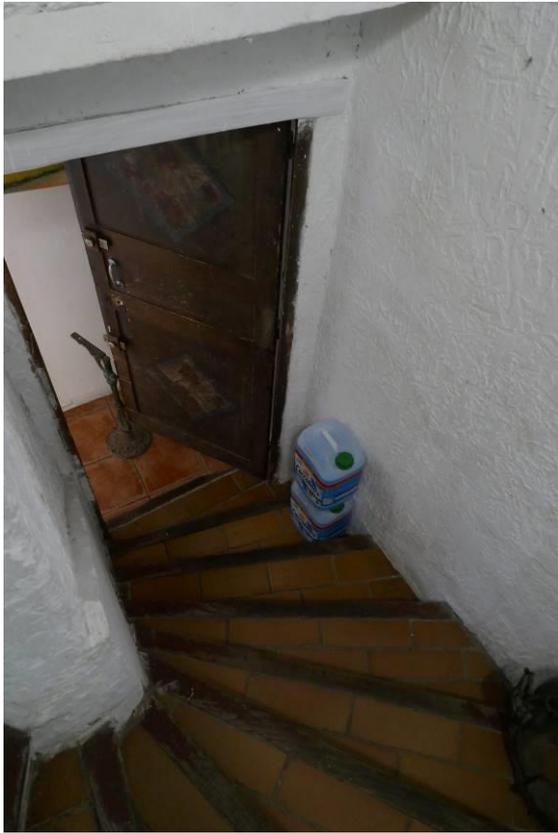
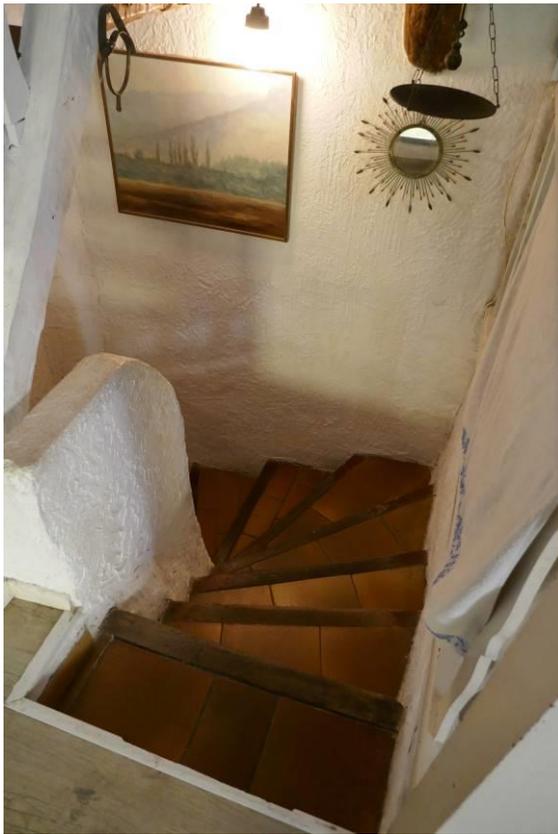
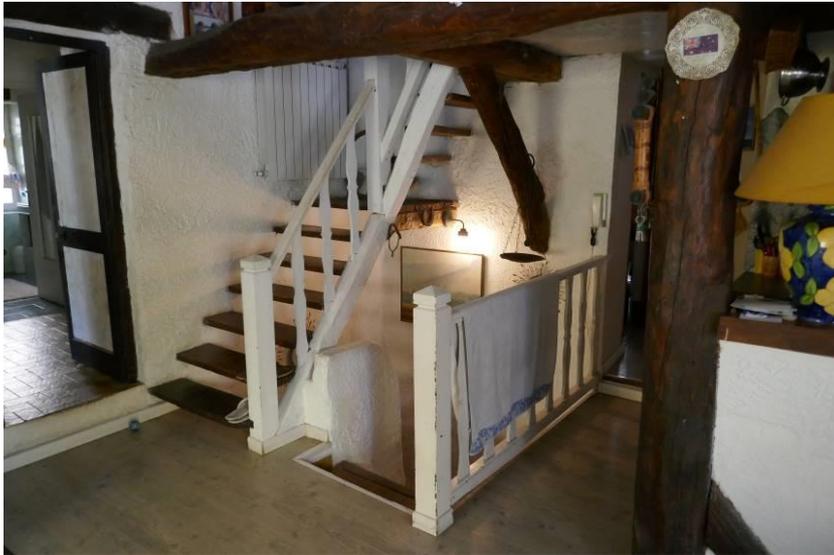
### **ESCALIER :**

L'accès à l'escalier s'effectue par une porte en bois de facture ancienne en mauvais état.

L'accès au 2<sup>ème</sup> étage s'effectue par un escalier partiellement maçonné.

Les marches de l'escalier sont recouvertes d'un carrelage d'aspect terre cuite, de facture semi-récente en état d'usage moyen, avec nez de marches en bois de facture ancienne, en état d'usage moyen.

Les contremarches sont enduites d'une peinture de couleur blanche, de facture semi-récente en état d'usage moyen.

La périphérie de l'escalier est recouverte d'un crépi grossier enduit d'une peinture de couleur blanche, de facture récente en état d'usage moyen.
