**PROCÈS-VERBAL**  
**DESCRIPTIF**  
**AVEC PROCES-VERBAL**  
**DE MESURAGE**

**AFFAIRE : MCS ET ASSOCIES**  
**CONTRE : Mme BERENGUIER**  
**NOS REF : 190082**

**PROCÈS-VERBAL EFFECTUÉ**  
**L'AN DEUX MILLE VINGT DEUX**  
**ET LE SEPT OCTOBRE**

### **MAISON PRINCIPALE ET BATIS MITOYENS AC 268, AC 265 et AC 266.**

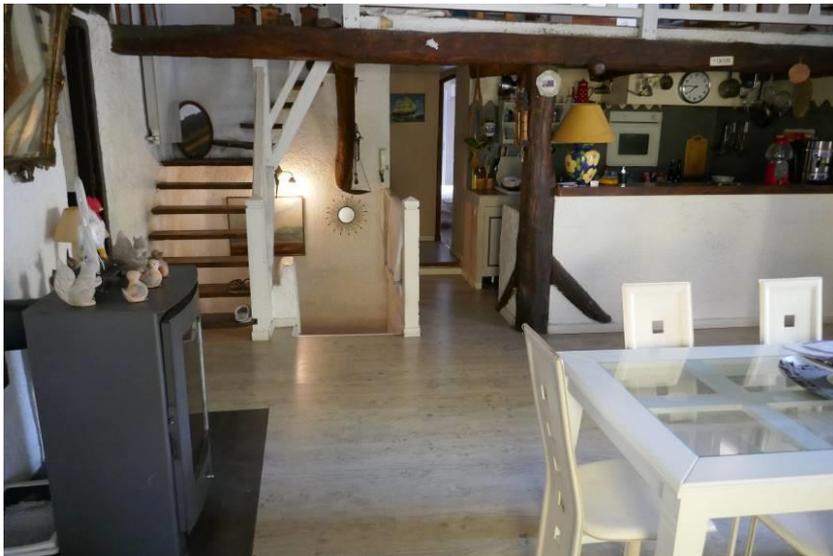
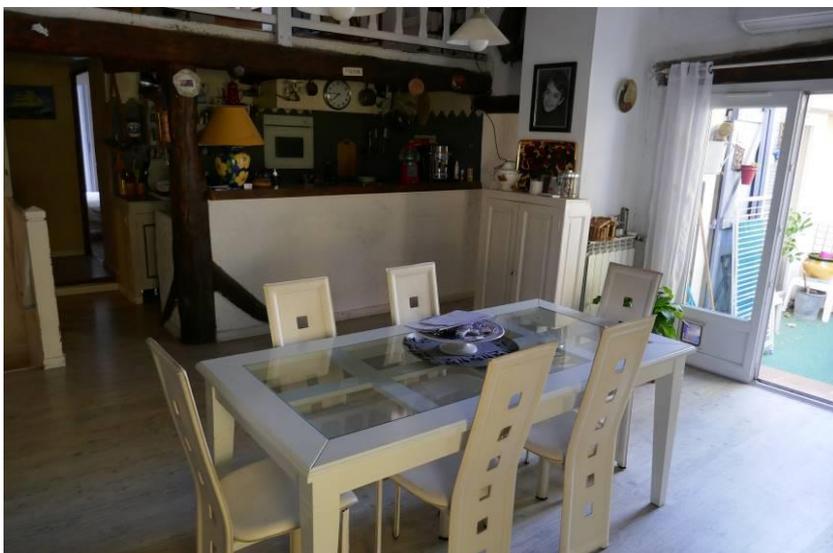
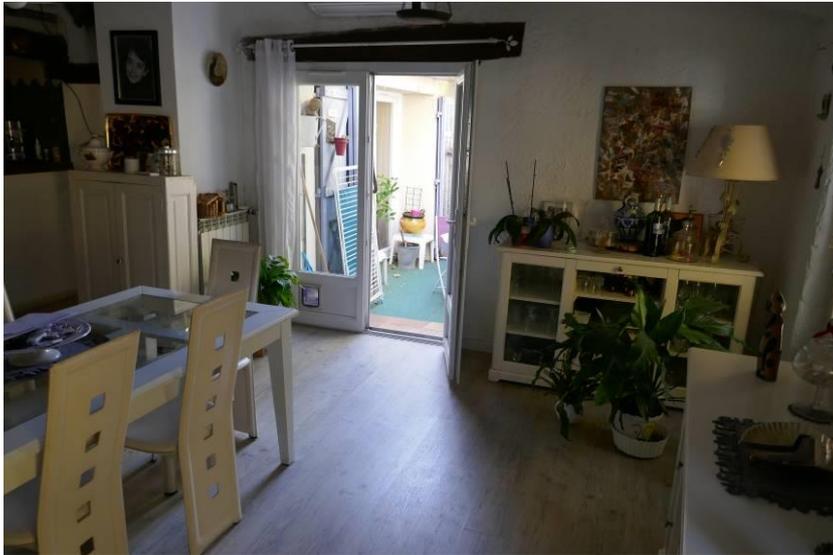
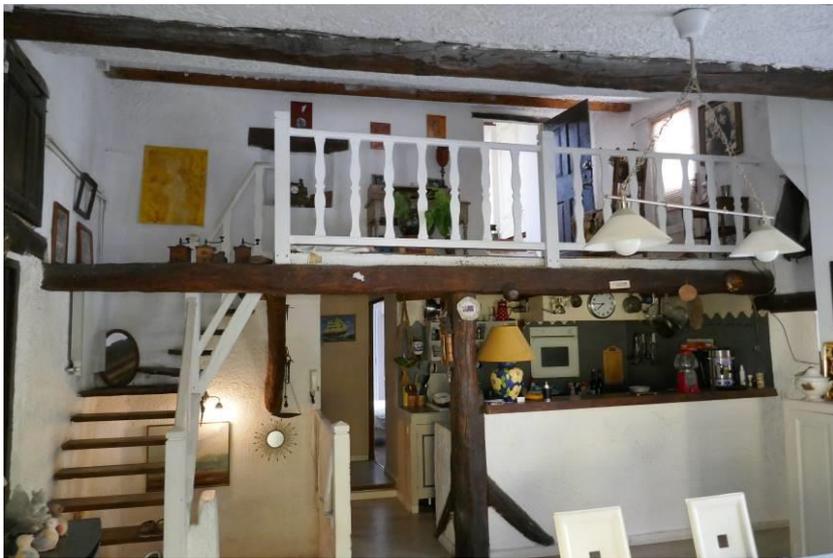
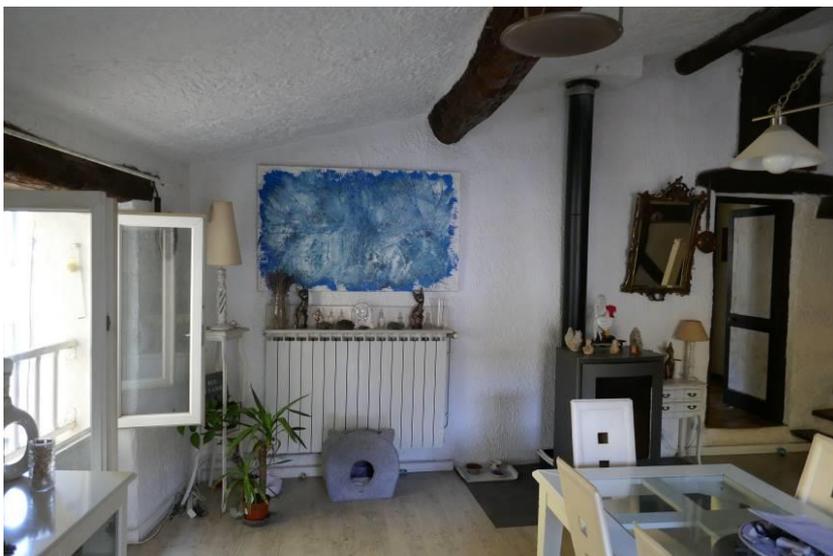
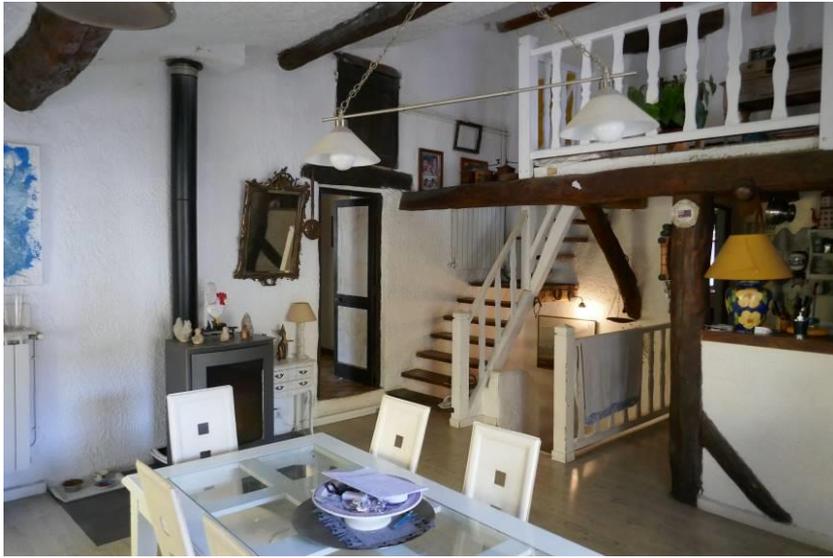
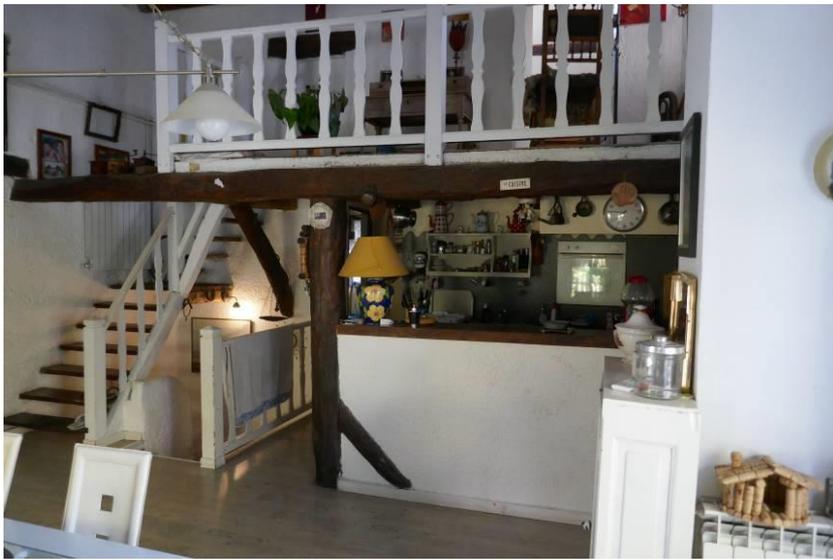
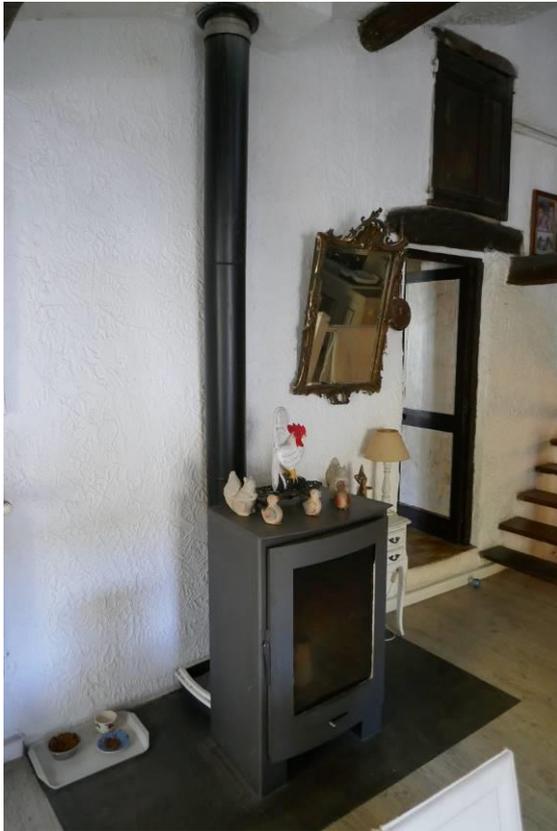
## PIECE PRINCIPALE AVEC BAR AMÉNAGÉ : 36.49m<sup>2</sup>

Le sol est recouvert d'un parquet stratifié de facture semi-récente en état d'usage moyen et d'une zone maçonnée en périphérie d'un poêle à bois.

Les murs sont recouverts d'un crépi grossier enduits d'une peinture de couleur blanche, de facture récente en bon état.

Le plafond est composé d'une sous-pente de toiture recouverte d'un crépi grossier enduit d'une peinture de couleur blanche, de facture récente en bon état et traversé par des poutres de facture ancienne enduites d'un verni teinte foncée.

Cette pièce principale est également aménagée par un bar maçonné recouvert d'un bar en bois enduit d'un verni de teinte foncée.

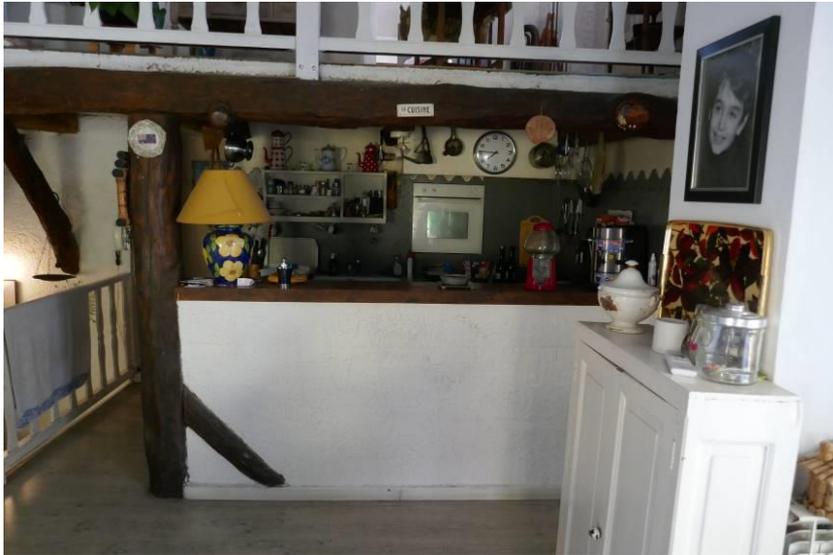
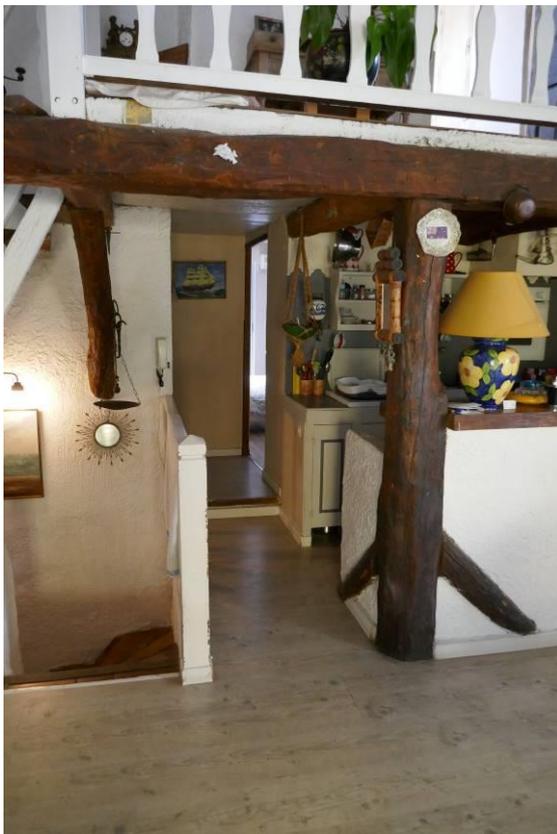
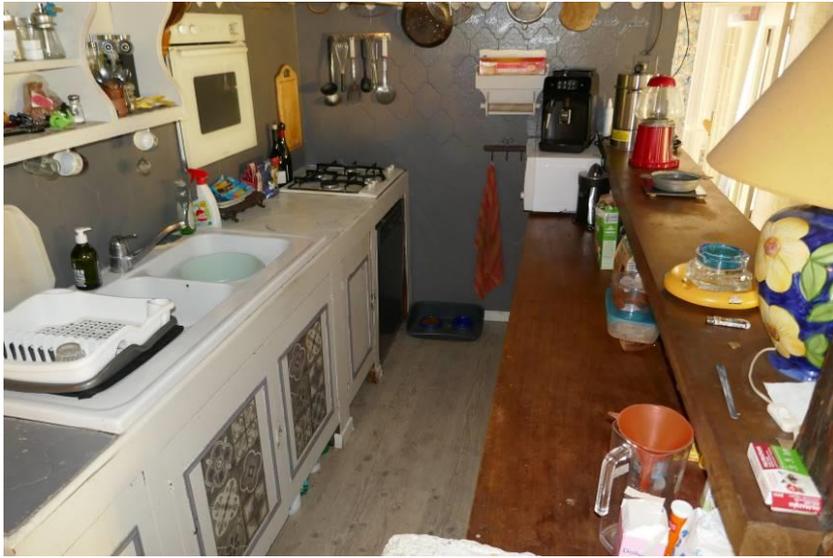
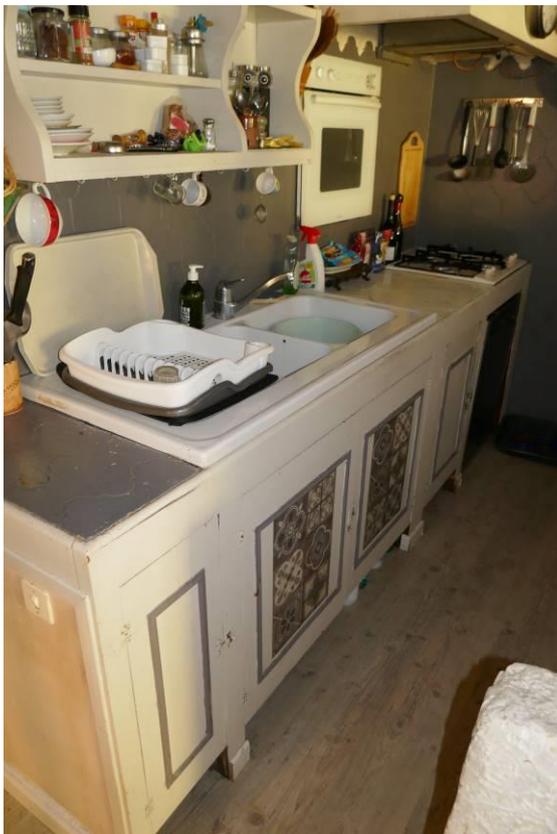
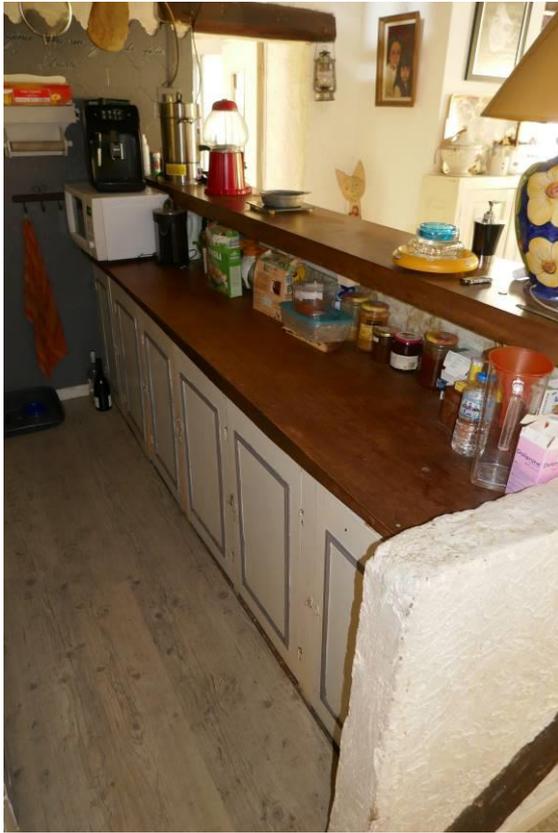
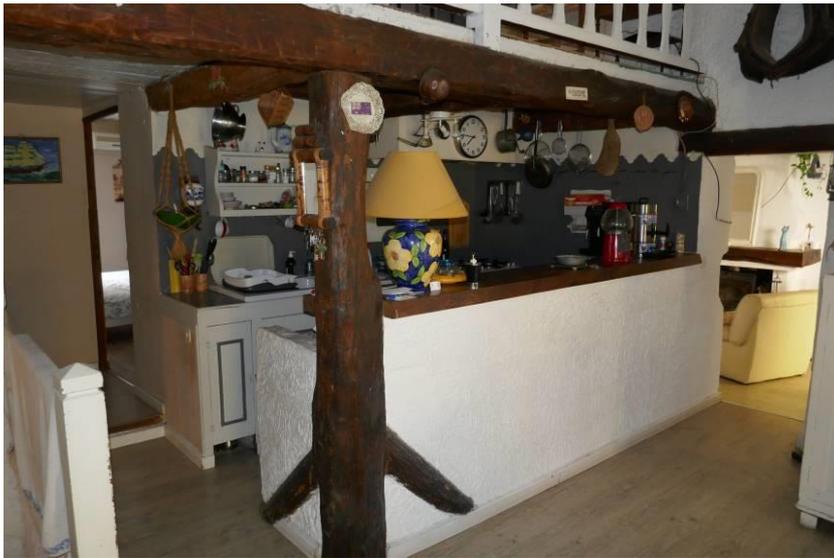
### **BAR AMENAGE :**

Les murs sont recouverts d'un carrelage losange de facture semi-récente, enduit d'une peinture de couleur grise.

- Un plan de travail recouvert d'une faïence de forme losange, de facture semi-récente, enduite d'une peinture de couleur blanche en état d'usage moyen.
- Un évier double bac avec paillasse en céramique de couleur blanche, équipé d'un robinet mitigeur en état d'usage moyen.

Le plafond de cet espace bar est composé de la sous-face de la mezzanine, poutres et entre-poutres enduites, tant d'une peinture de couleur blanche que d'un verni teinte foncée.

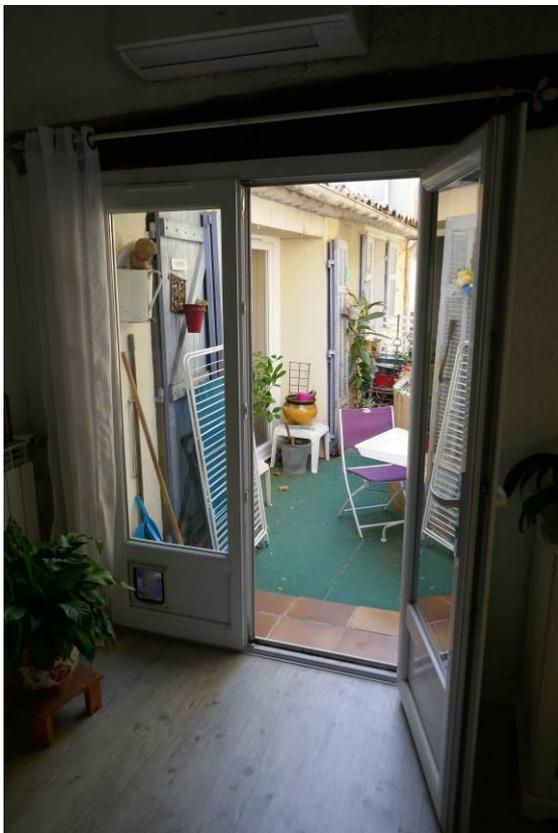
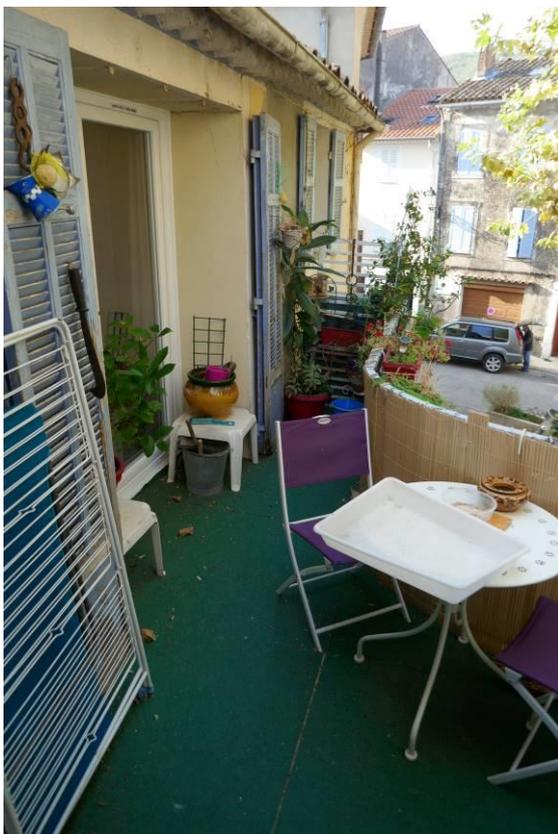
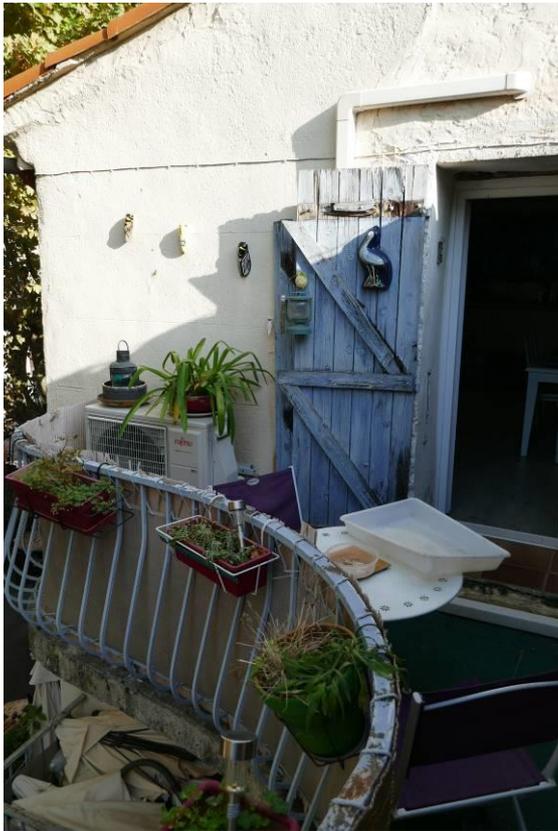
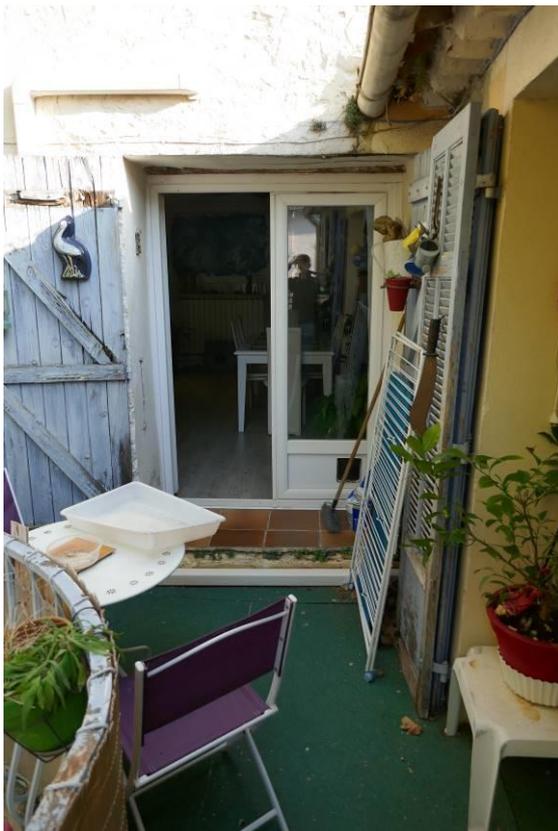
## BALCON :

La pièce est agrémentée par un balcon partiellement filant.

Le sol du balcon est recouvert d'une moquette de couleur verte.

Le balcon est sécurisé en périphérique par une rambarde métallique.

Le balcon est partiellement encombré par des unités de climatisation extérieure.

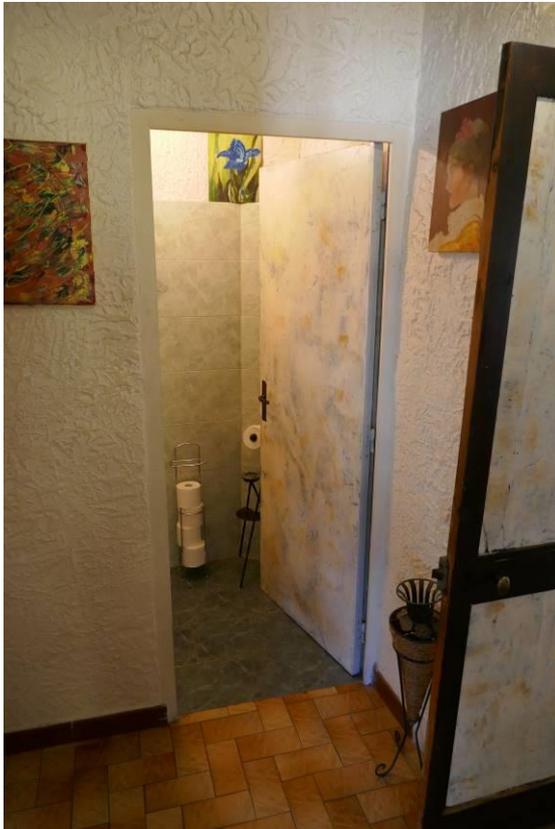
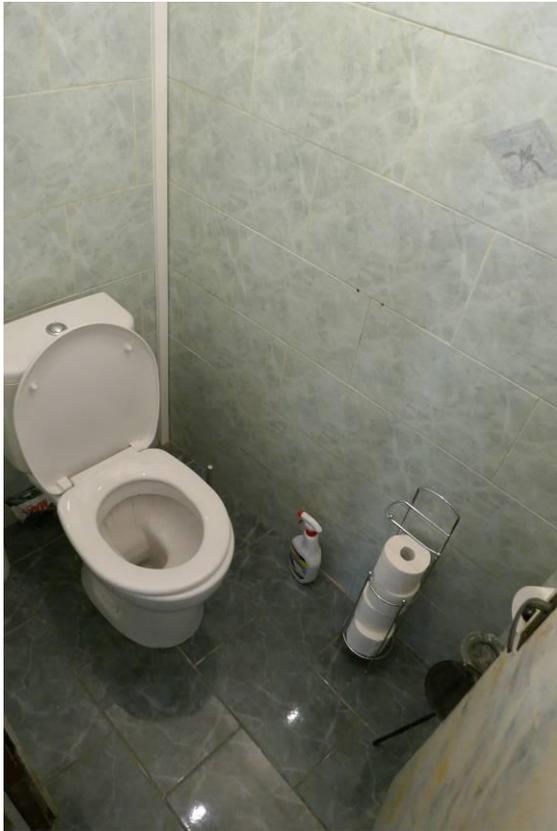
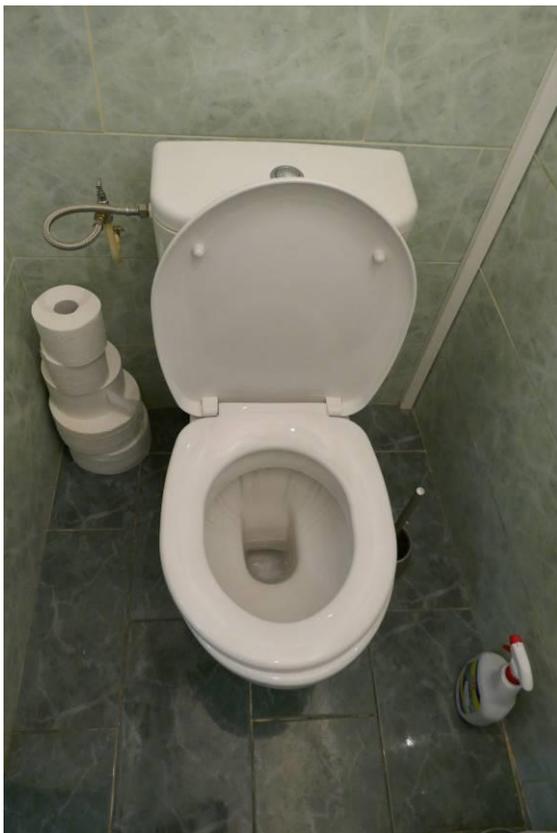
W.C. : 1.46m<sup>2</sup>

Le sol est recouvert d'un carrelage d'aspect pierre marbrière de couleur bleue, de facture semi-récente en état d'usage moyen.

Les murs jusqu'à hauteur d'homme sont recouverts d'une faïence d'aspect pierre marbrière de couleur verte, de facture semi-récente en bon état.

Les murs en partie haute et le plafond sont recouverts d'un crépi grossier enduit d'une peinture de couleur blanche, de facture semi-récente en état d'usage moyen.

- Un W.C. à l'anglaise, chasse dorsale à double débit en céramique de couleur en état d'usage moyen.

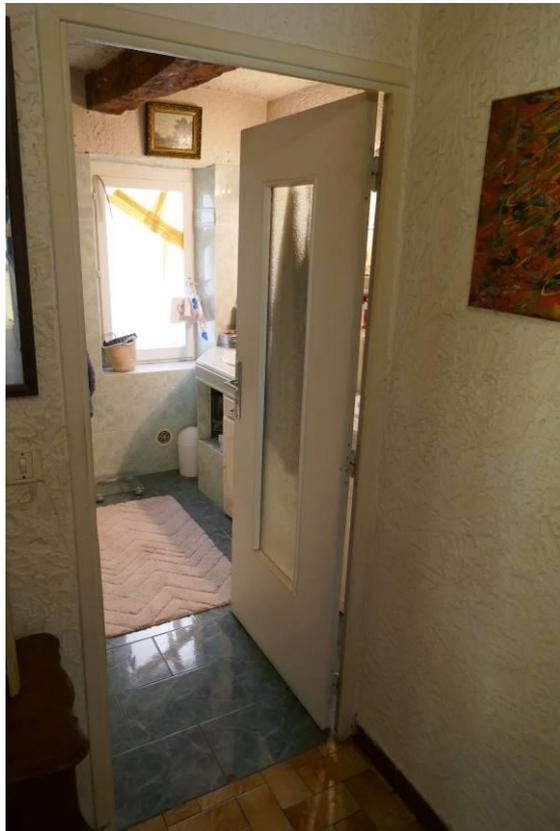
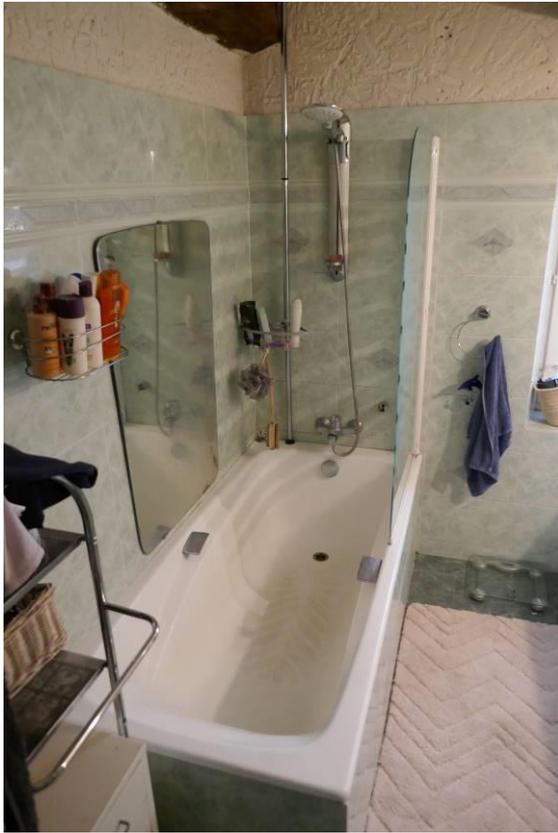
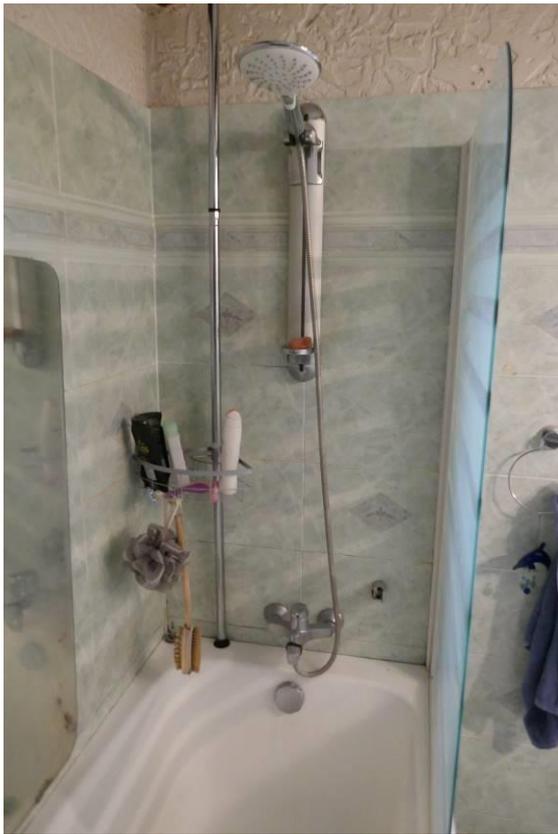
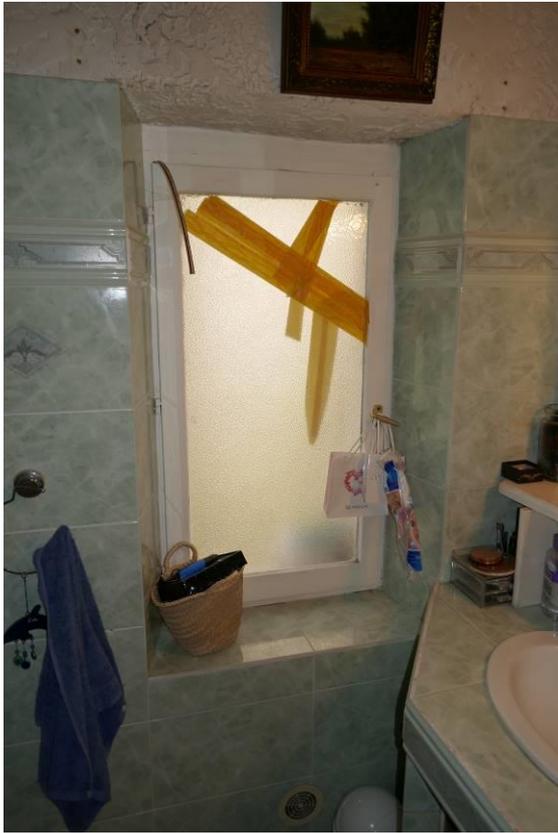
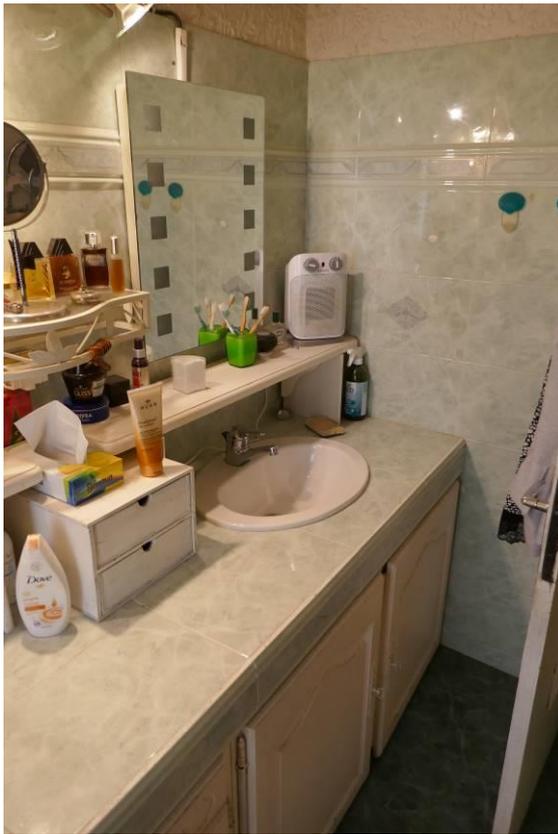
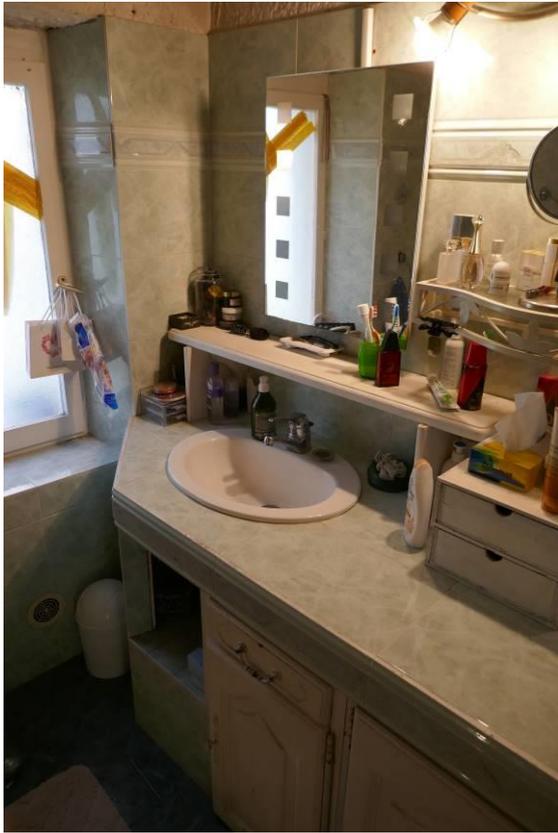
## SALLE DE BAINS : 5.41m<sup>2</sup>

Le sol est recouvert d'un carrelage d'aspect pierre marbrière de couleur verte, de facture semi-récente en bon état.

Les murs jusqu'à hauteur d'homme sont recouverts d'une faïence d'aspect pierre marbrière, de couleur verte avec listel, de facture récente en bon état.

Les murs en partie haute et le plafond sont recouverts d'un crépi grossier enduit d'une peinture de couleur blanche, de facture récente en état d'usage moyen.

- Deux lavabos en céramique de couleur blanche équipés d'un robinet mitigeur.
- Un plan de toilette recouvert d'une faïence d'aspect pierre marbrière de couleur verte, de facture semi-récente en bon état.
- Un agencement de trois placards et d'un tiroir dont l'accès s'effectue par des portes en bois enduites d'une peinture de couleur crème, de facture récente en état d'usage moyen.
- Une baignoire en acrylique de couleur blanche, de facture récente en état d'usage moyen, avec robinet mitigeur, flexible, douchette, porte-douchette en état d'usage moyen.

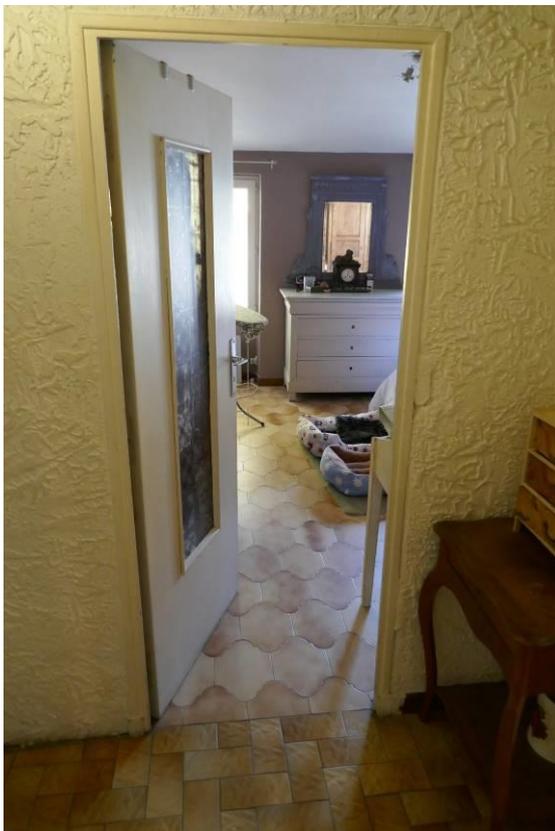
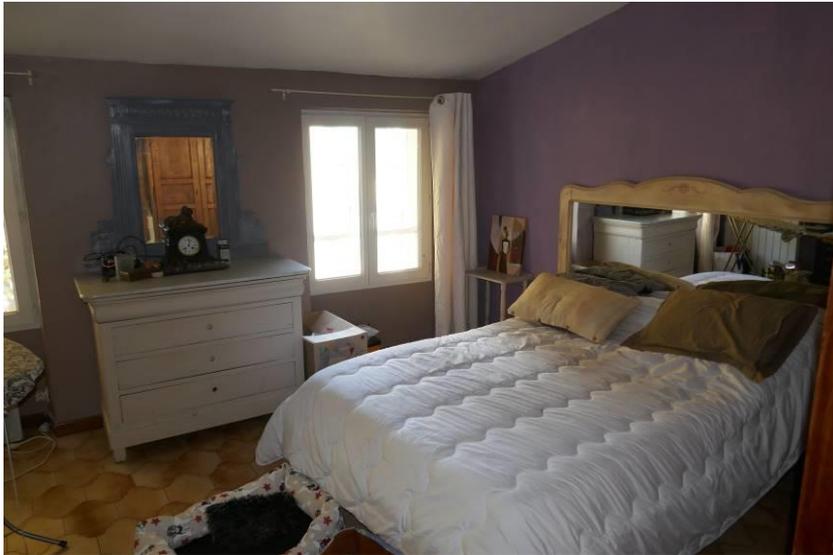
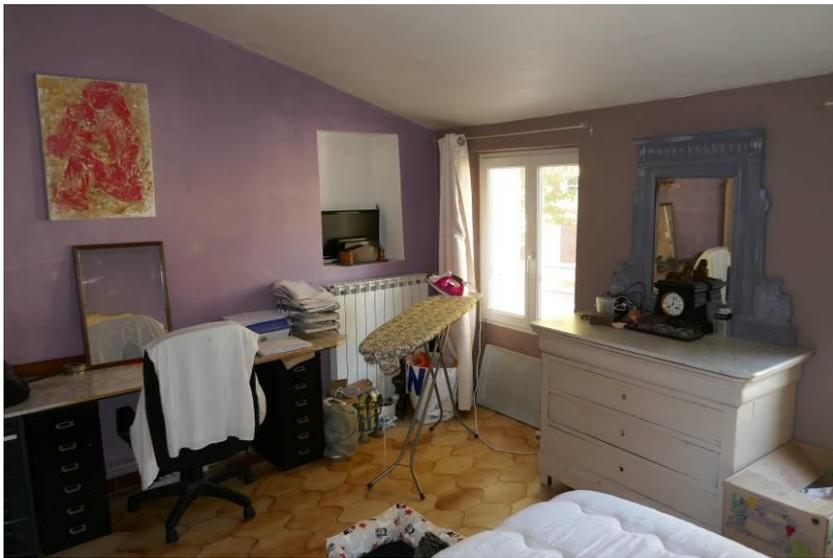
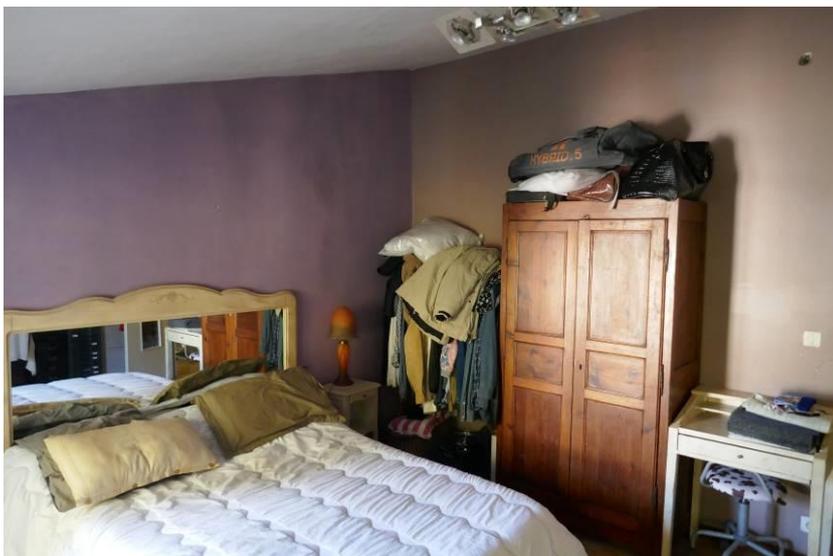
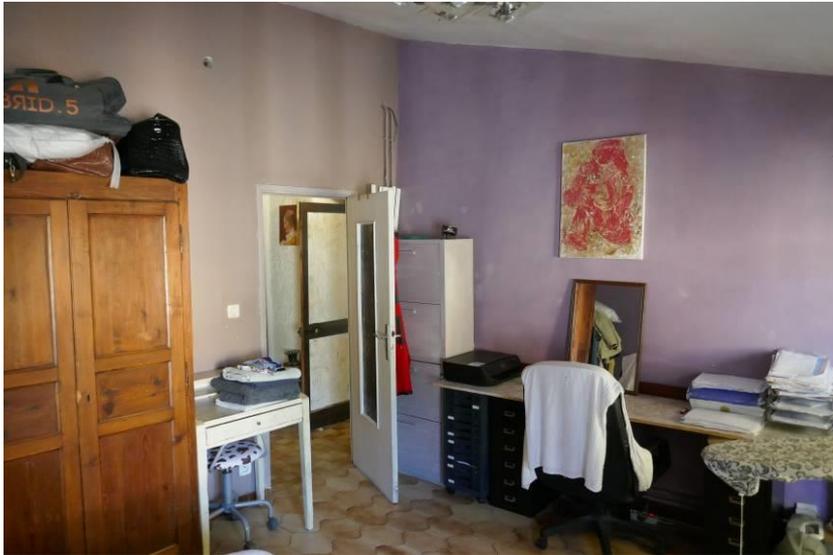
**PIECE A GAUCHE : 15.84m<sup>2</sup>**

Le sol est recouvert d'un carrelage losange de couleur beige et beige clair, de facture semi-récente en bon état.

Les murs sont enduits d'une peinture de couleur mauve, de facture récente en bon état.

Le plafond est composé d'une sous-pente de toiture enduite d'une peinture de couleur blanche de facture récente en bon état.

La pièce est aérée et éclairée par deux fenêtres en P.V.C de couleur blanche, double vitrage, de facture récente en bon état.

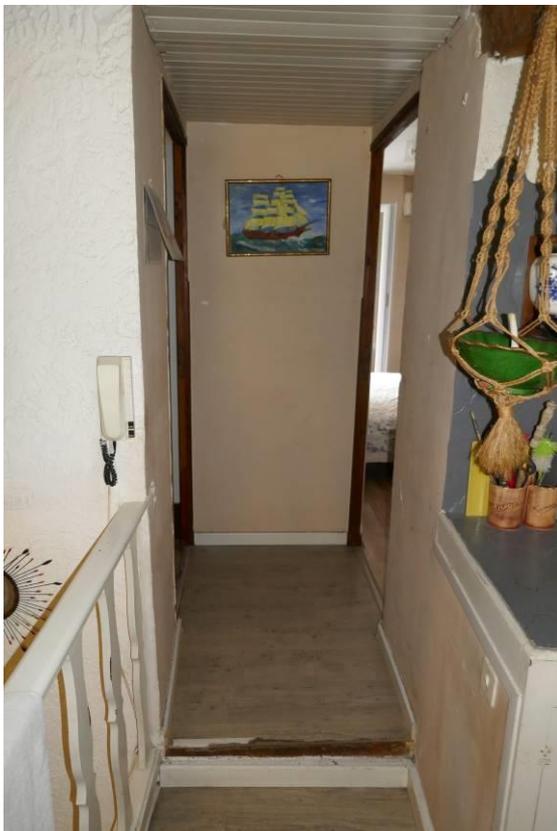
**COULOIR DE DEGAGEMENT AU GAUCHE DU BAR AMENAGE : 1.17m**

Le sol est recouvert d'un parquet stratifié de facture semi-récente en état d'usage moyen.

Les murs sont enduits d'une peinture de couleur beige, de facture semi-récente en mauvais état.

Le plafond est recouvert de lattes en bois enduites d'une peinture de couleur blanche, en état d'usage moyen, de facture semi-récente.

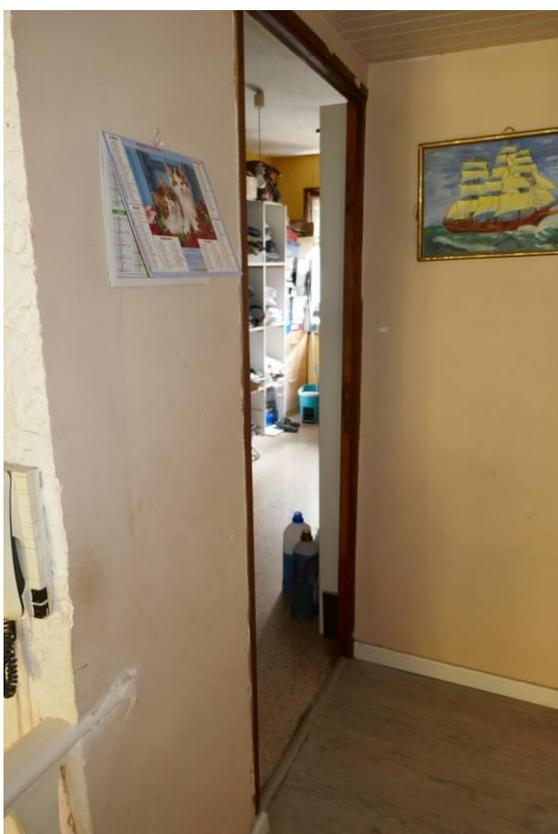
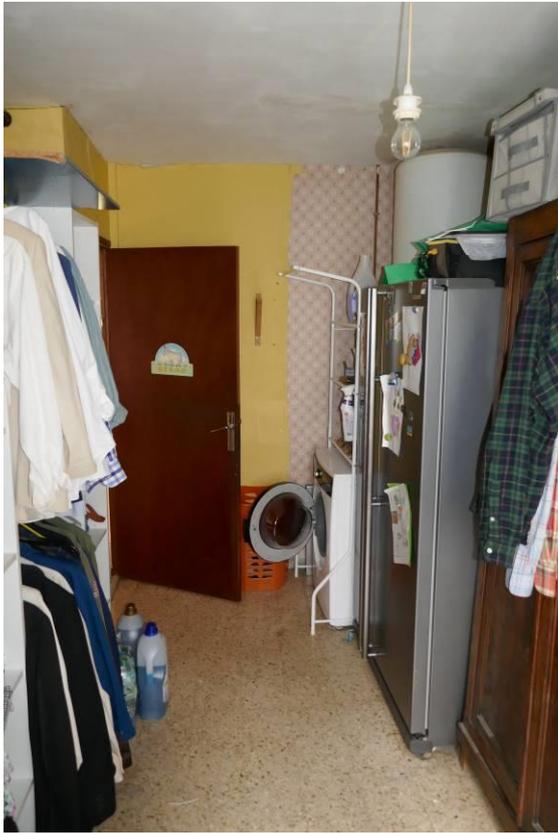
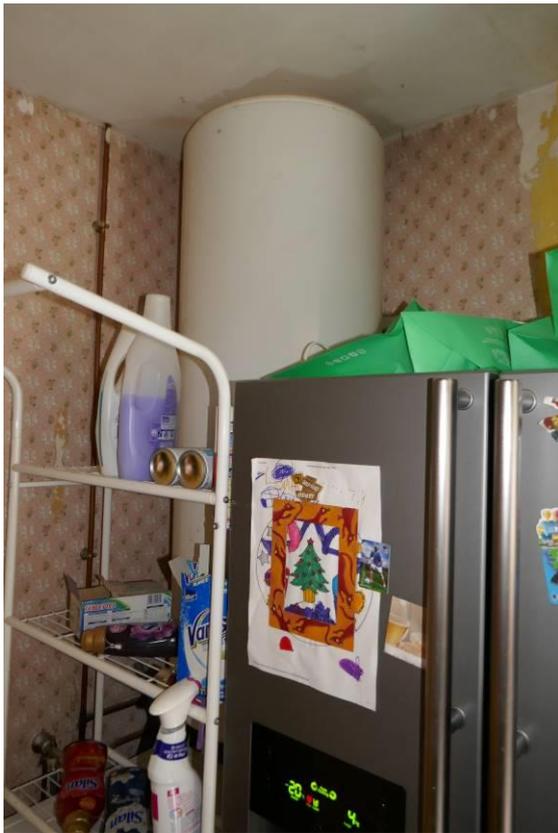
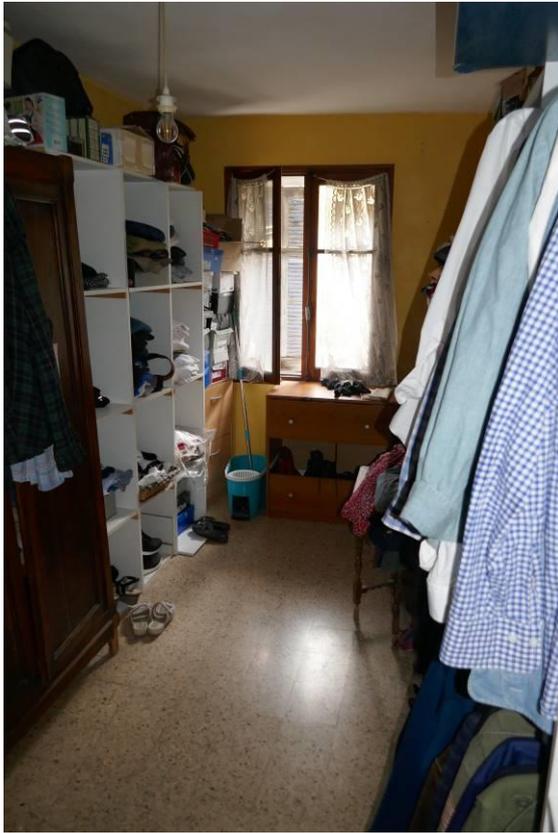
## PIECE A GAUCHE : 11.20m<sup>2</sup>

Le sol est recouvert d'un carrelage granito de couleur beige, de facture semi-récente en bon état.

Les murs sont enduits d'une peinture de couleur jaune, de facture ancienne en état d'usage moyen et habillés d'un papier peint de facture ancienne en état d'usage moyen.

La pièce est aérée et éclairée par une fenêtre en bois enduite d'un verni teinte foncée, de facture ancienne, simple vitrage, en état d'usage moyen.

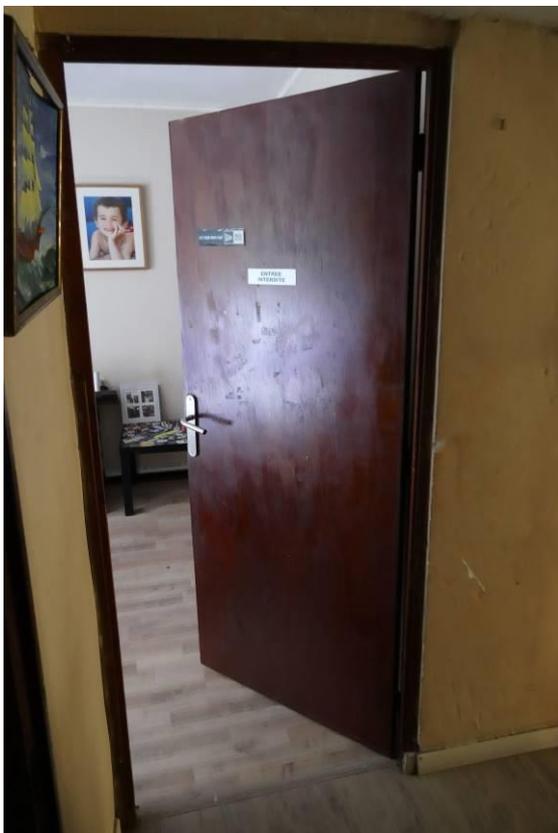
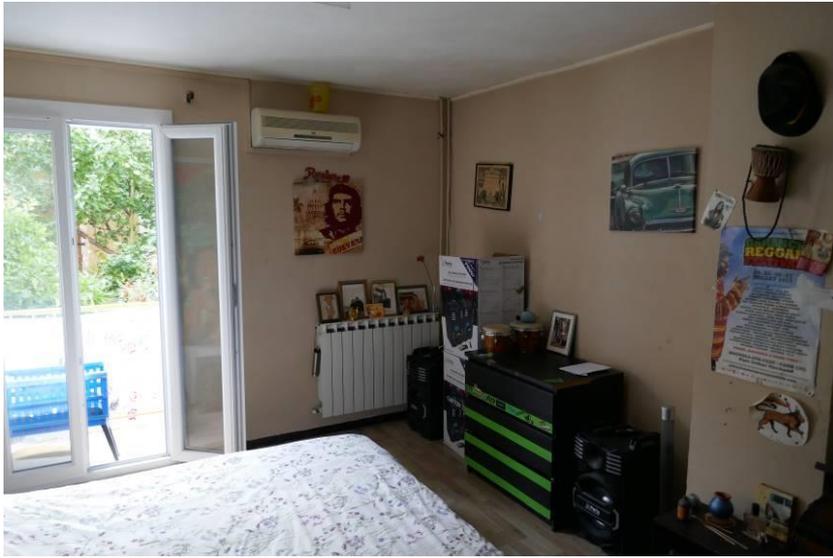
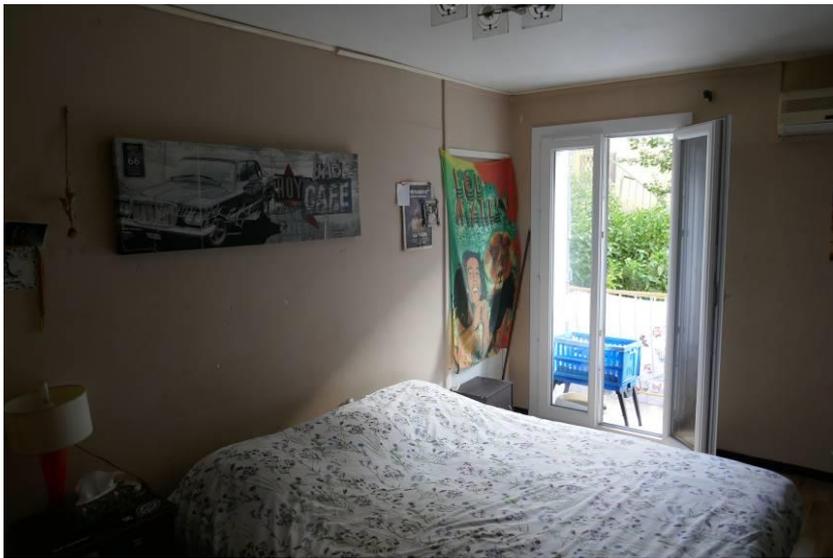
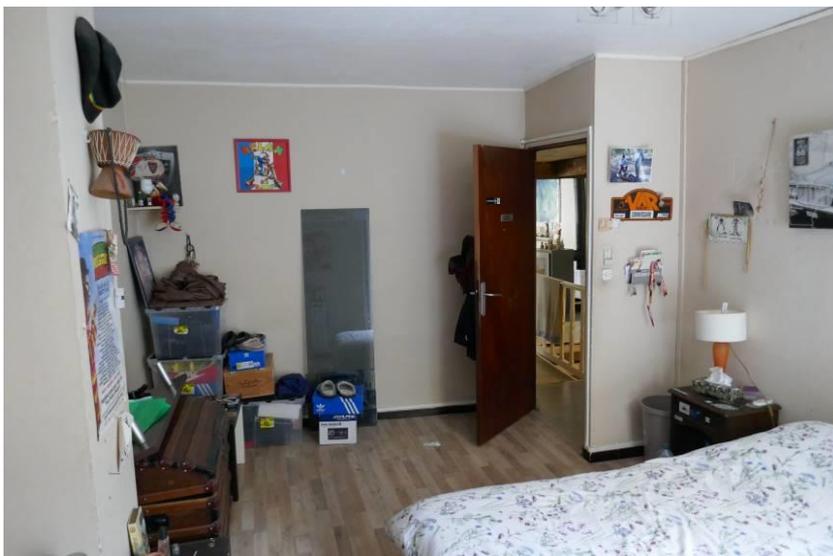
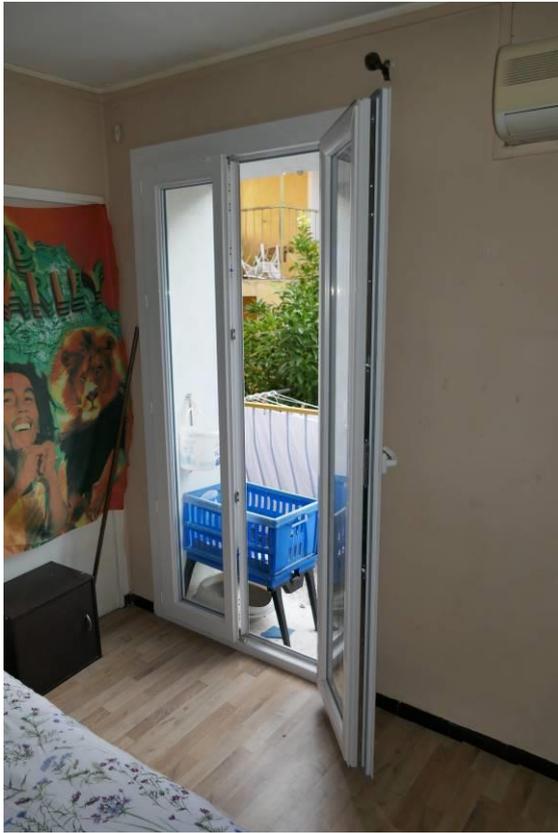
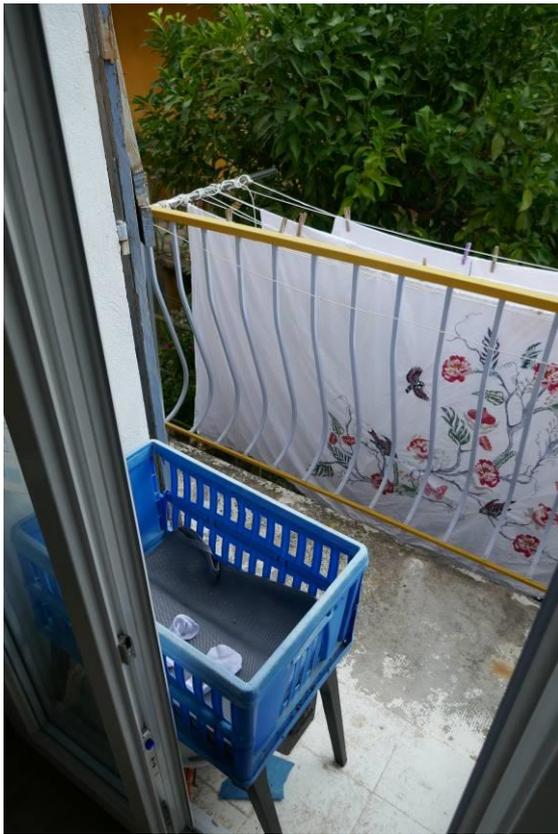
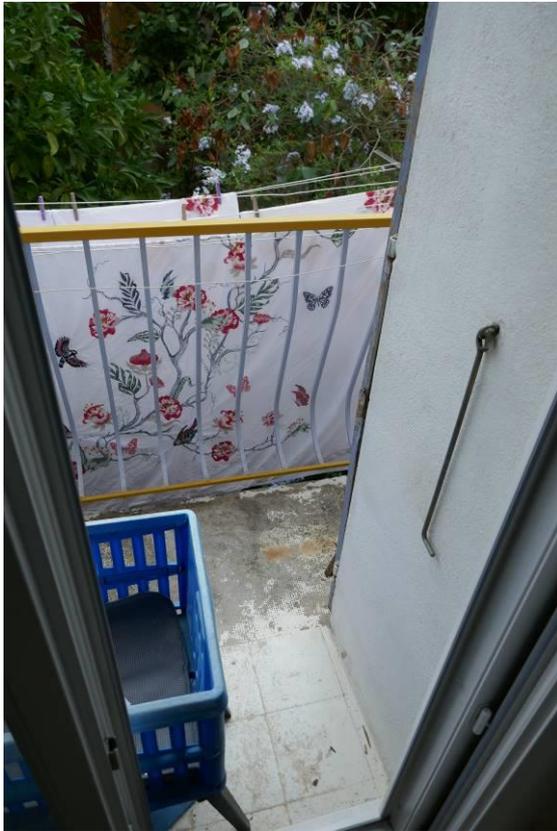
**PIECE A DROITE : 15.86m<sup>2</sup>**

Le sol est recouvert d'un parquet stratifié de facture récente en bon état.

Les murs sont enduits d'une peinture de couleur beige, de facture semi-récente en état d'usage moyen.

Le plafond est enduit d'une peinture de couleur blanche, de facture semi-récente en état d'usage moyen.

La pièce est aérée et éclairée par une double porte-fenêtre en P.V.C de couleur blanche, double vitrage, de facture récente en bon état.
