**PROCÈS-VERBAL**  
**DESCRIPTIF**  
**AVEC PROCES-VERBAL**  
**DE MESURAGE**

**AFFAIRE : MCS ET ASSOCIES**  
**CONTRE : Mme BERENGUIER**  
**NOS REF : 190082**

**PROCÈS-VERBAL EFFECTUÉ**  
**L'AN DEUX MILLE VINGT DEUX**  
**ET LE SEPT OCTOBRE**

### **MAISON PRINCIPALE ET BATIS MITOYENS AC 268, AC 265 et AC 266.**

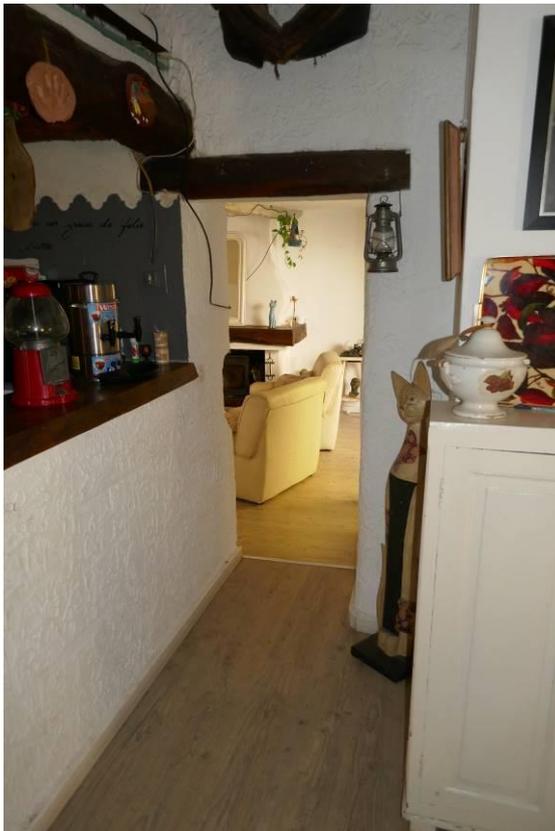
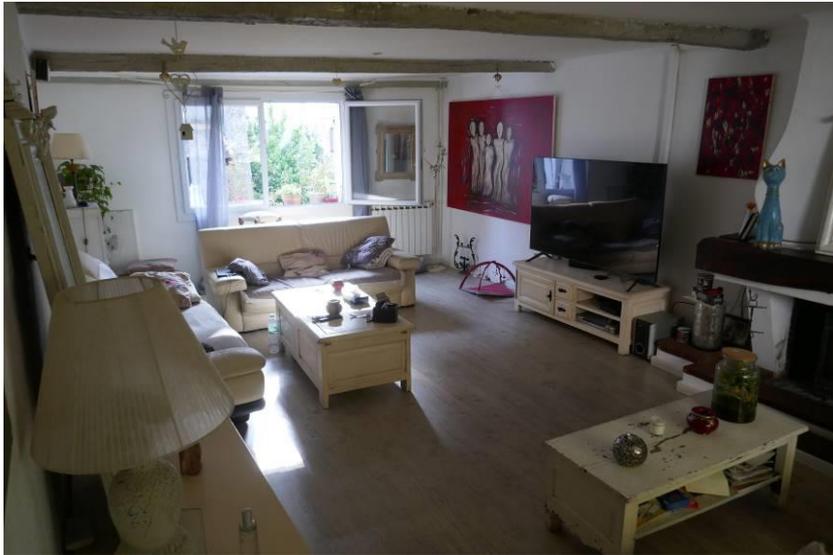
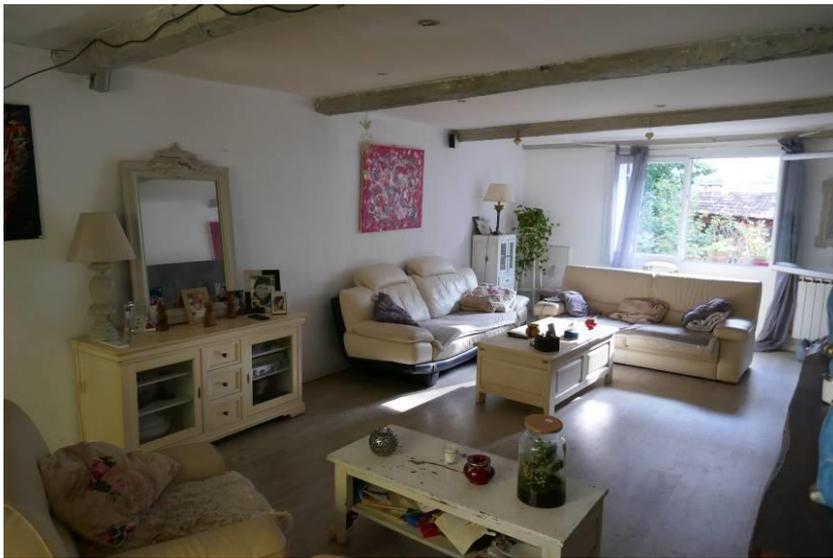
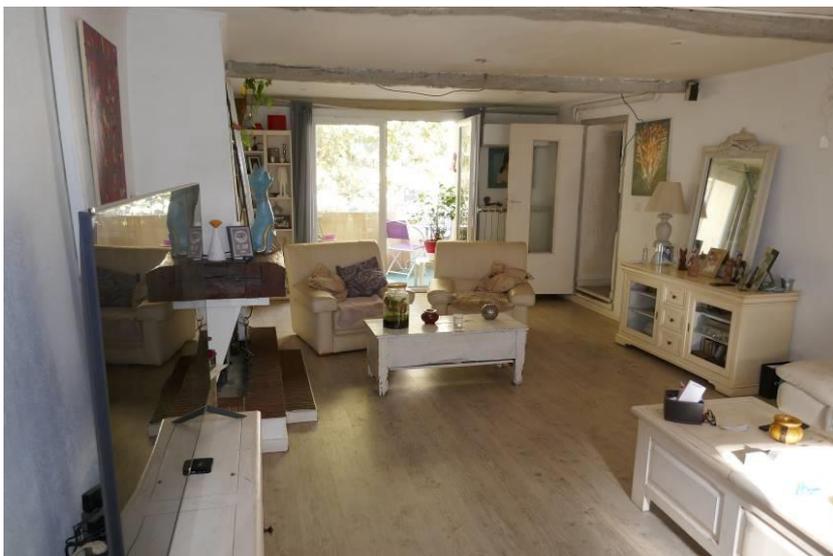
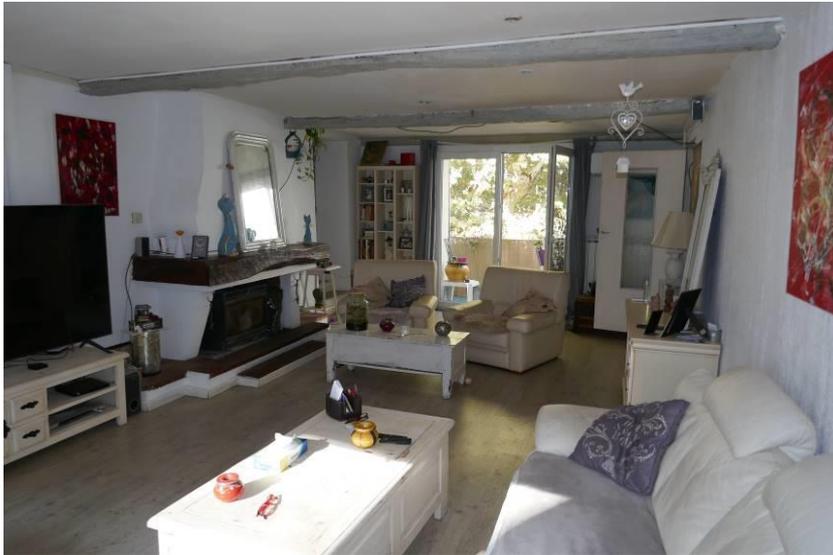
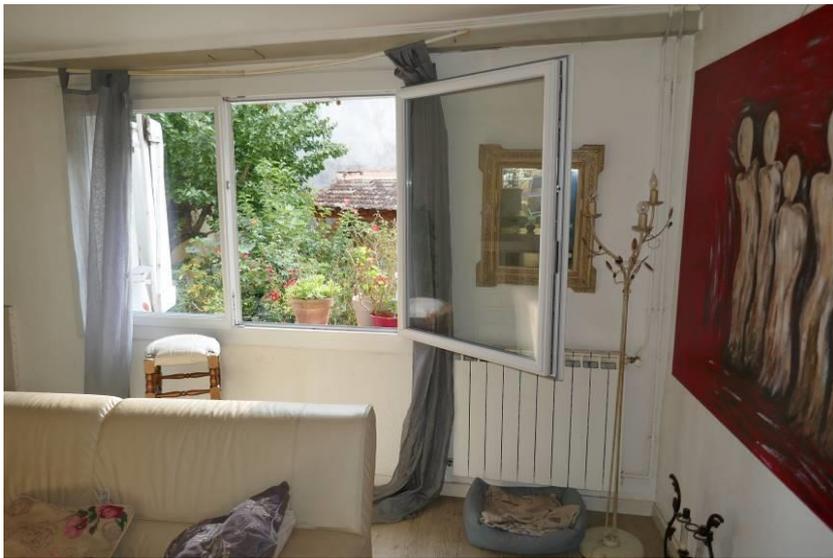
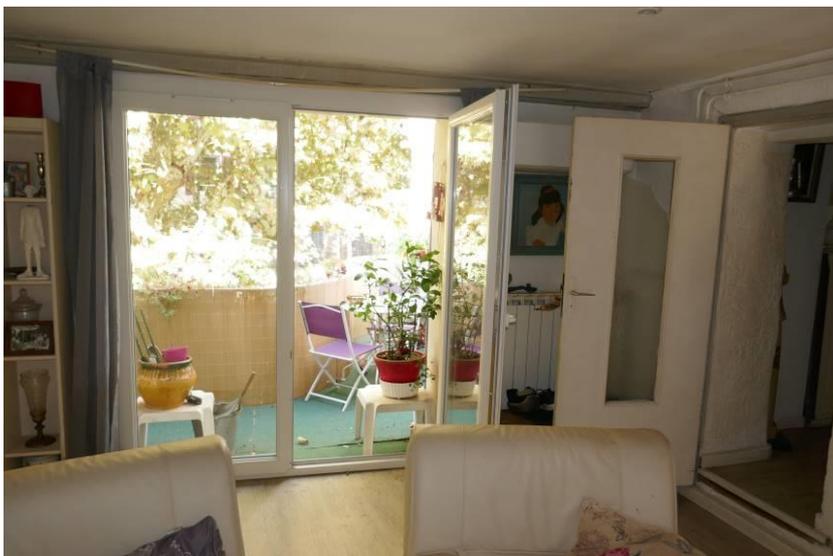
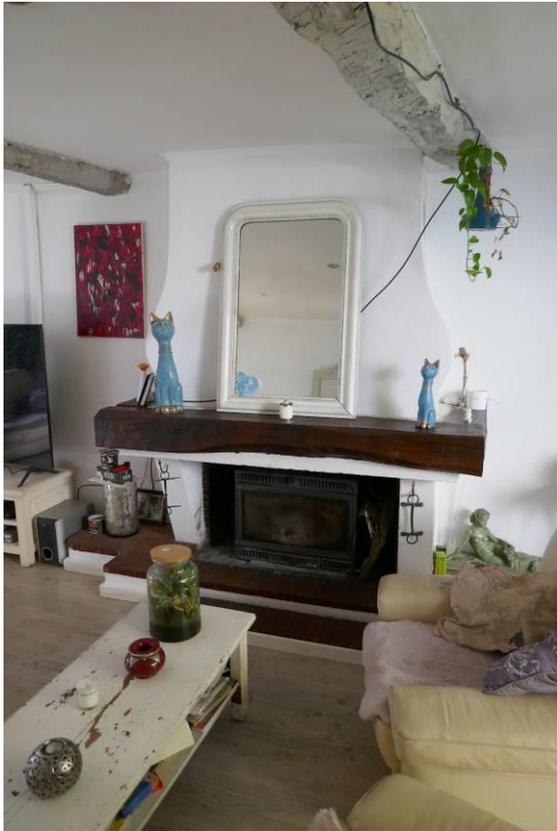
## **PREMIERE PIECE : 34.98m<sup>2</sup>**

Le sol est recouvert d'un parquet stratifié de facture récente en bon état.

Les murs sont recouverts d'un crépi à l'étalé, enduit d'une peinture de couleur blanche, de facture semi-récente en bon état.

Le plafond est enduit d'une peinture de couleur blanche, de facture semi-récente en état d'usage moyen, avec intégration de spots halogènes.

La pièce est aérée et éclairée par une fenêtre en P.V.C de couleur blanche, double vitrage, de facture récente en bon état et par une double porte-fenêtre en P.V.C de couleur blanche, double vitrage, de facture récente en bon état.

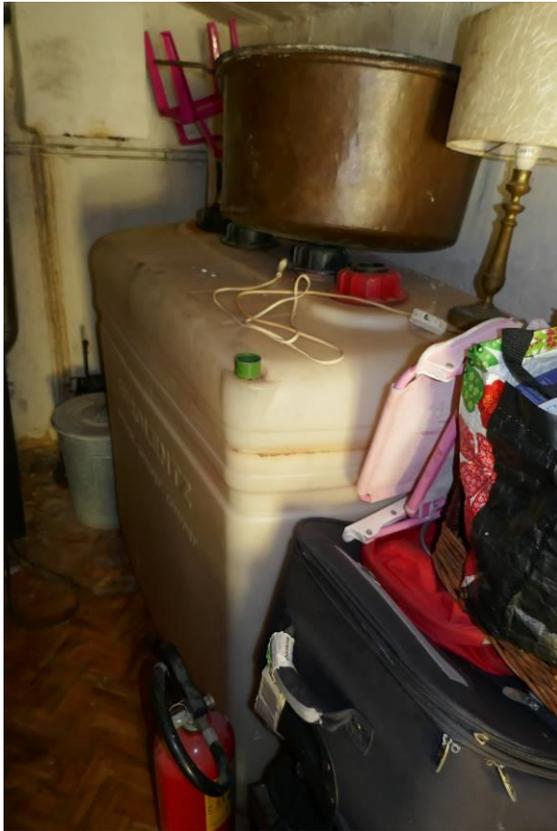
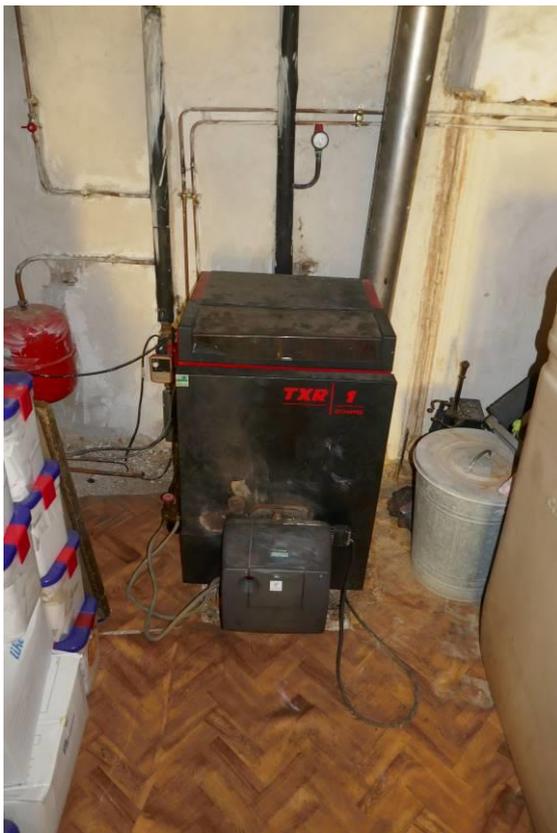
**PIECE EN CONTINUITÉ : 11.58m<sup>2</sup>**

Le sol est recouvert d'un revêtement vinylique de facture ancienne en mauvais état.

Les murs sont enduits de plâtre de couleur blanche sur un support ancien et dégradé en mauvais état.

Le plafond est composé d'une sous-pente de toiture recouverte de plaques de plâtre à l'état brut en mauvais état.

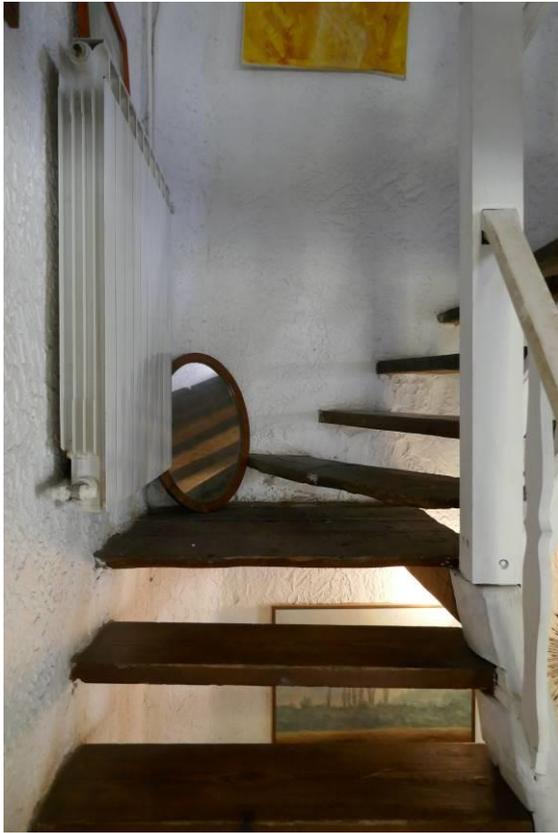
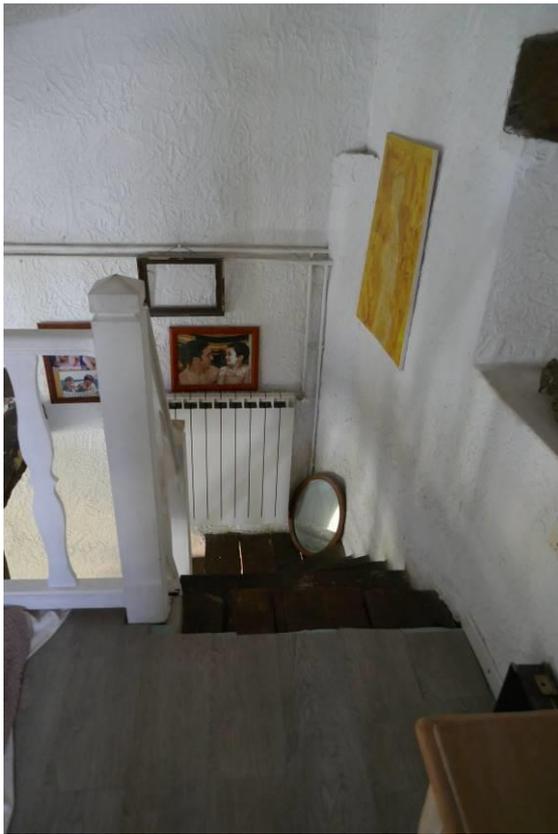
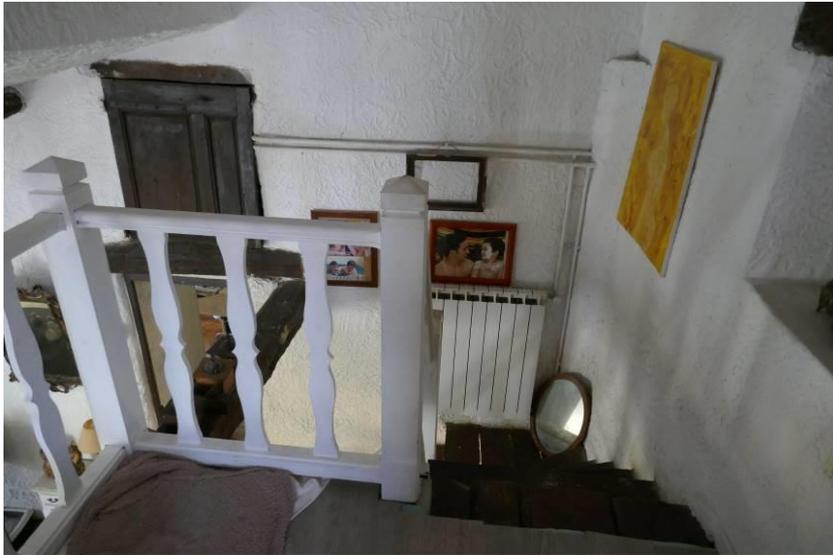
La montée d'escalier desservant la mezzanine comporte en partie gauche un radiateur de chauffage central.

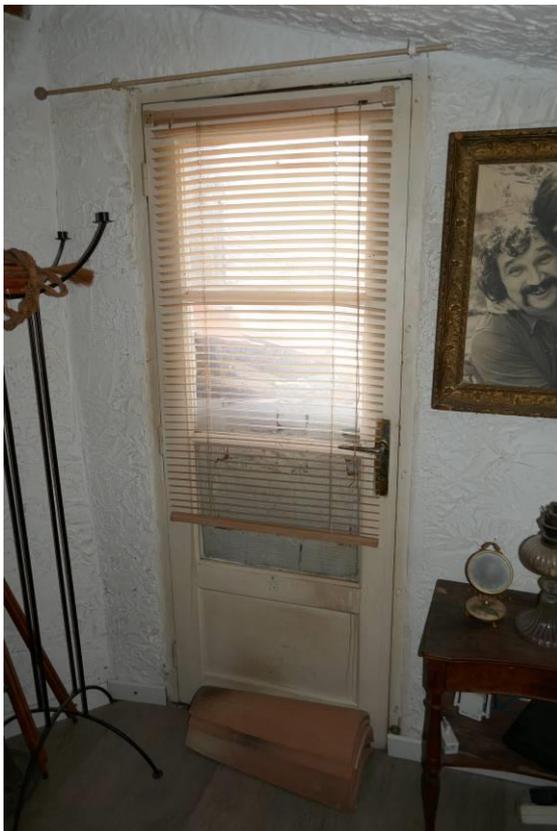
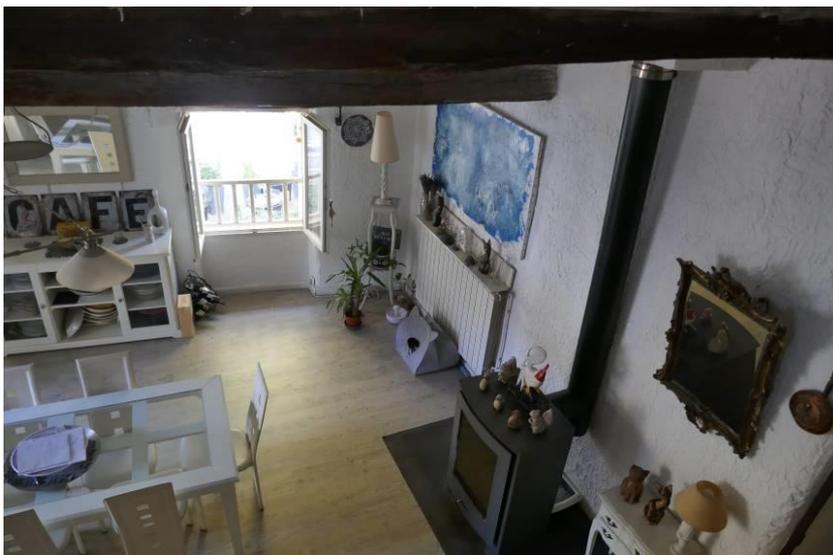
## MEZZANINE : 4.68m<sup>2</sup>

Le sol est recouvert d'un parquet stratifié, de facture récente en bon état.

Les murs en périphérie sont recouverts d'un crépi grossier enduit d'une peinture de couleur blanche, de facture semi-récente en état d'usage moyen.

Le plafond est composé d'une sous-pente de toiture recouverte d'un crépi grossier, de facture semi-récente en bon état.

La mezzanine est sécurisée avec une vue directe sur la pièce principale par une rambarde en bois enduite d'une peinture de couleur blanche.

La mezzanine est aérée et éclairée par une porte-fenêtre vitrée en bois de facture semi-récente enduite d'une peinture de couleur crème, de facture semi-récente en mauvais état.

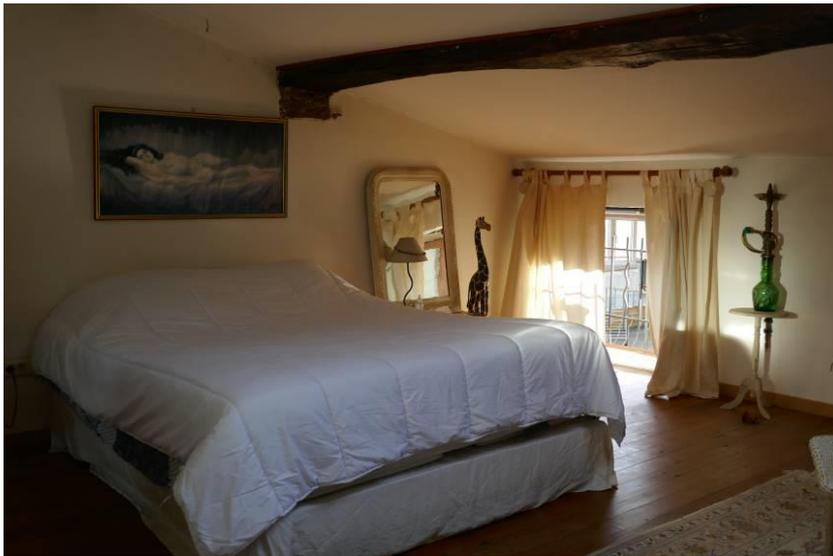
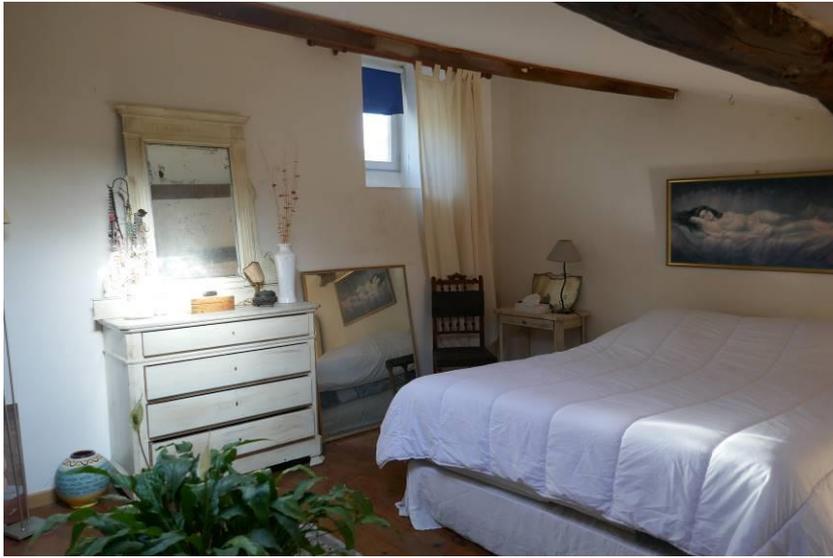
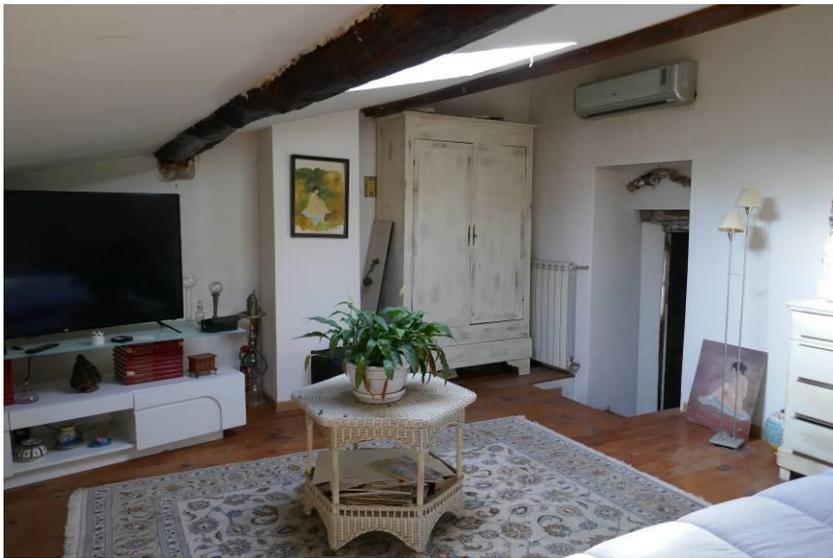
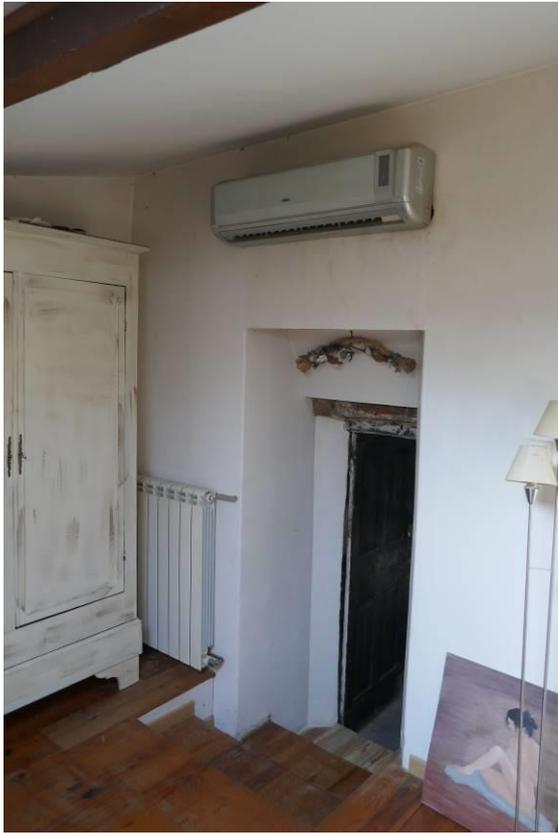
## PIECE MANSARDEE : 26.04m<sup>2</sup>

L'accès à la pièce s'effectue par une porte en bois, de facture ancienne, enduite d'un verni teinte foncée en mauvais état.

Le sol est recouvert de lattes de parquet enduites d'un verni teinte claire, de facture semi-récente en état d'usage moyen.

Les murs sont enduits d'une peinture de couleur blanche, de facture semi-récente en état d'usage moyen.

Le plafond est composé d'une sous-pente de toiture enduite d'une peinture de couleur blanche, de facture récente en bon état.

La pièce est aérée et éclairée par une fenêtre en bois enduite d'une peinture de couleur blanche et d'un verni teinte foncée, de facture récente, double vitrage en bon état et par une fenêtre en bois enduite d'une peinture de couleur blanche double vitrage de facture récente en bon état.

La pièce est équipée d'une unité de climatisation de marque CARRERA.

La pièce est également aérée et éclairée par une fenêtre de toit en très mauvais état.

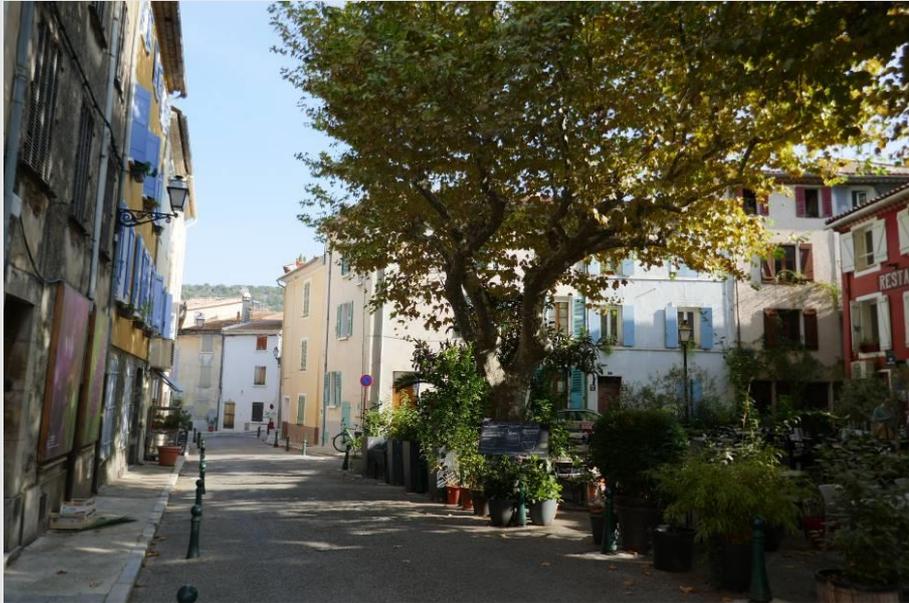
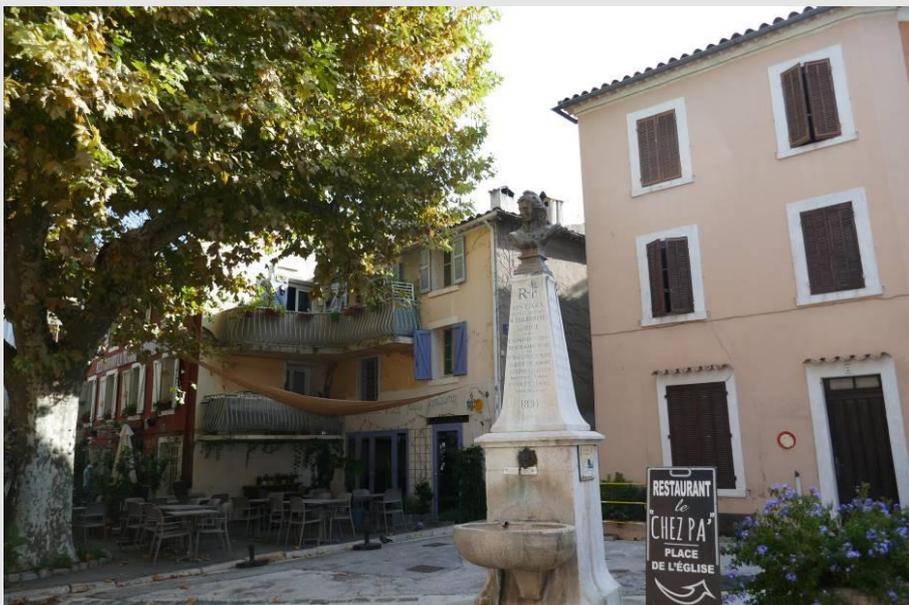
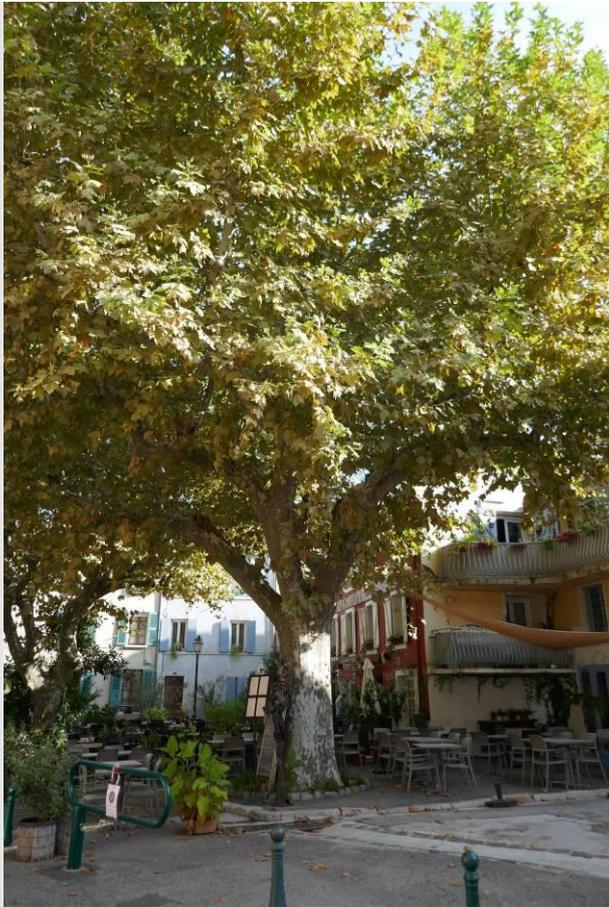
Le bien est situé dans le centre de Collobrières et permet un accès aux différents services publics et commerces qu'offre le village.

Les biens environnants sont composés d'immeubles ou de maisons de ville.
